نشریه شماره ۲

خلاصه

زلزله روز ۲۳ دسامبر ۱۹۷۲ که در شهر ماناگوا پایتخت کشور نیکاراگوا بوقوع پیوست موجب بروز تلفات و خسارات زیادی شد، در اثر این زلزله حدود ۵ هزار نفر کشته شدند و معادل یک میلیارد دلار خسارت وارد آمد. بزرگی (Magnitude) این زلزله ۶/۲۵ و عمق کانون حدود ۵ کیلومتر محاسبه شده است، شدت زلزله با مقیاس اصلاحی مرکالی در پاره ای از نقاط به IX وحتى X بالغ میگردد. میزان شتاب زلزله با توجه به نموداری که از شتاب نگار (Strong Motion Accelerograph) منصوبه در ۵ کیلومتری غربی شهر بدست آمد، در امتداد شمالی جنوبی $g/0.24$ ، در امتداد شرقی غربی $g/0.29$ و در امتداد قائم $g/0.33$ بوده است ولی قرائن دیگر نشان میدهند که شتاب زلزله در قسمت مرکزی شهر بیشتر بوده است.

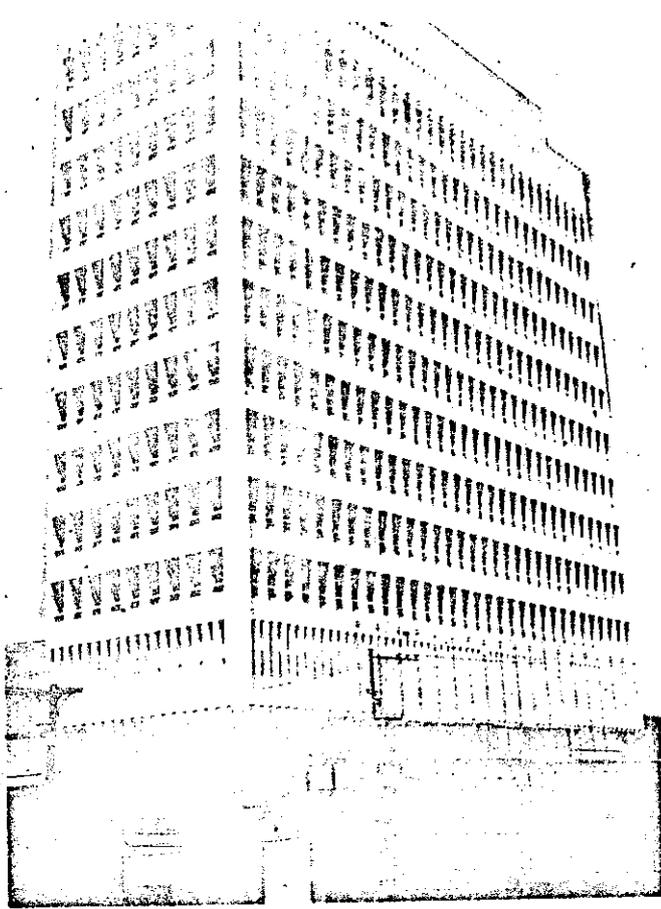
خرابی در دیوارهای مجوف زیرینجره ها
در بانک مرکزی نیکاراگوآ

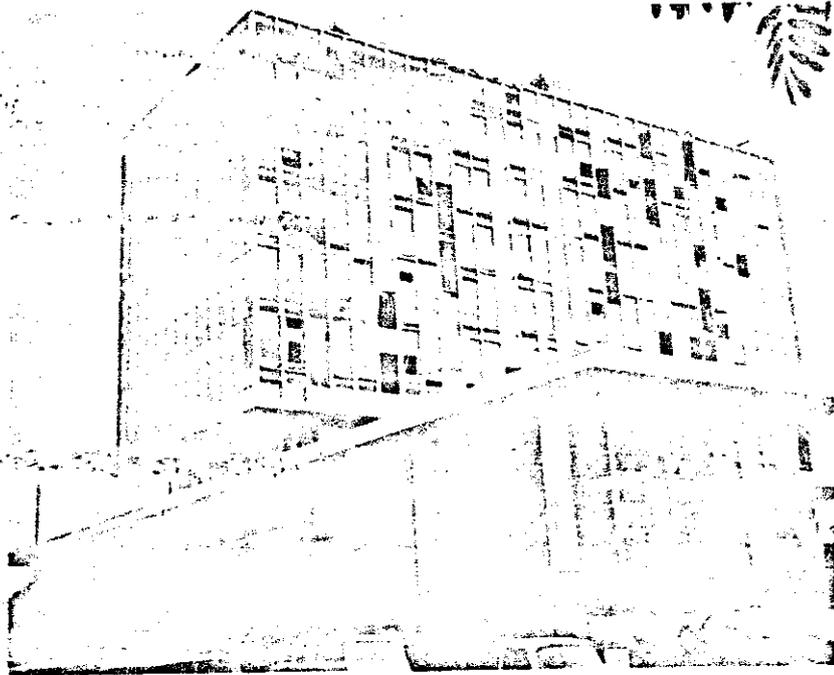
ساختمان مرکز بیمه های اجتماعی
بعد از زلزله
(در این عکس خراب شدن اتاق
روی بام و خورد شدن جدار
شیشه ای ساختمان ملاحظه میشود)

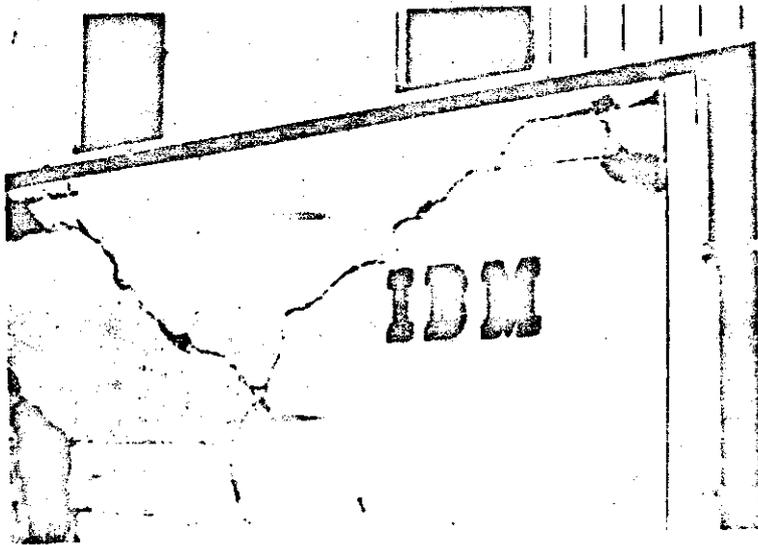
ترك در دیوار بتنی
(این عکس کمبلا فاصله پس از
زلزله برداشته شده از گزارش
Earthquake Engineering
Research Institute, U.S.A.
گرفته شده است)

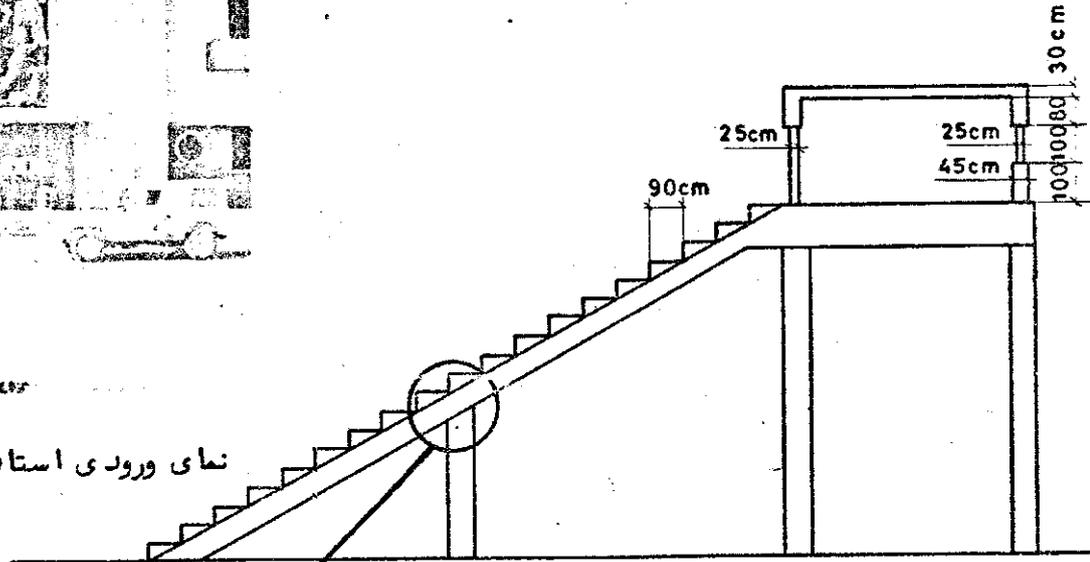
خسارت به ستون بتن آرمه
 در محل تلاقی با تیر شیب دار

The oval shaped stadium of Managua was heavily damaged by the earthquake. The sloping reinforced concrete floor around this stadium supported by reinforced concrete columns was damaged at the points of column-beam connections (page 46 of p.t.).

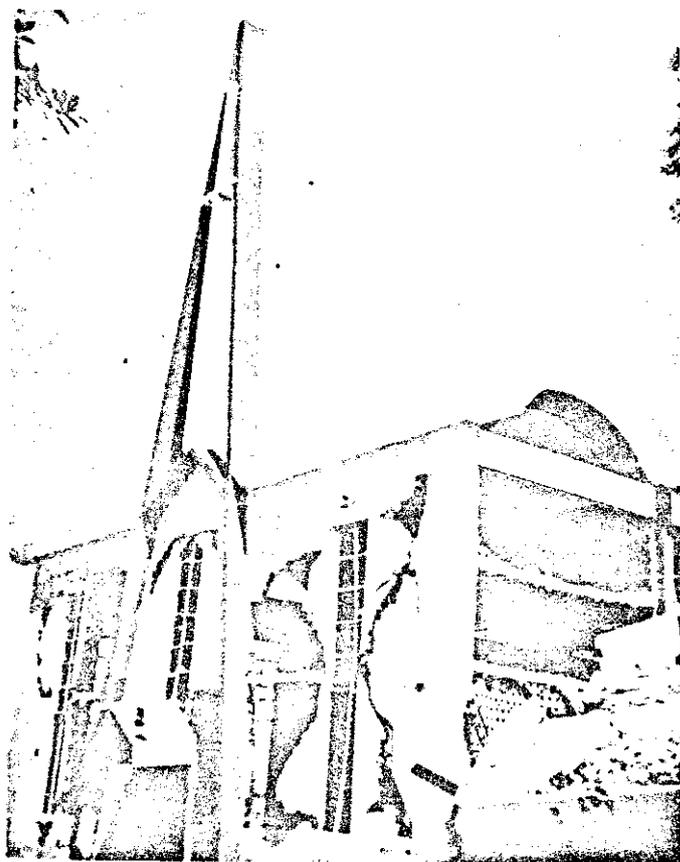
خسارت به دیوارهای ساخته شده با آجر مجوف و سرد رو زدی

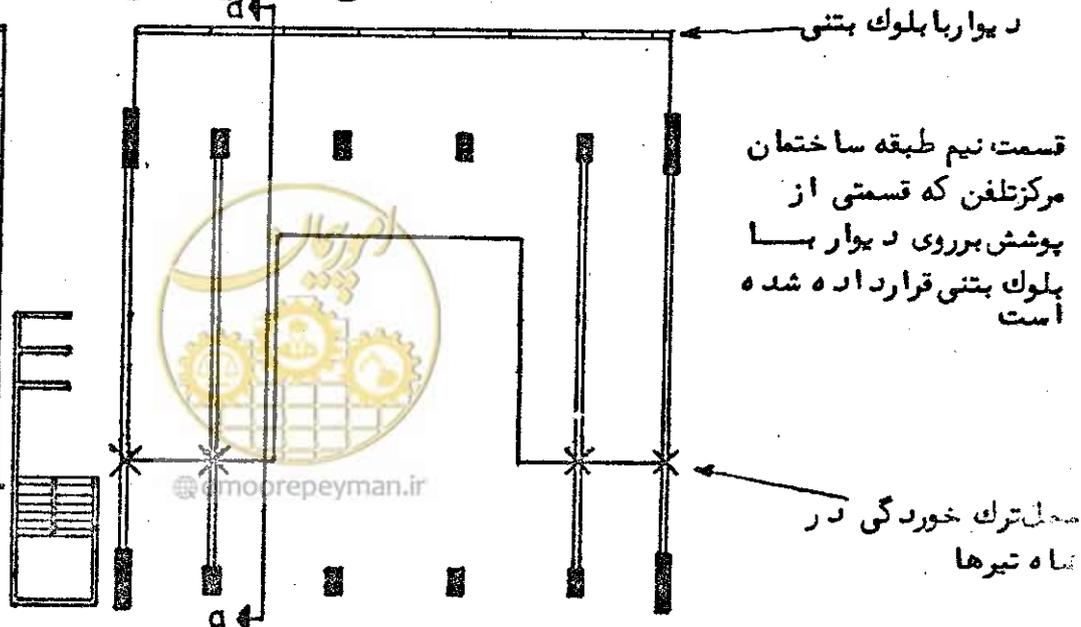
قسمت نیم طبقه ساختمان
مرکز تلغی که قسمتی از
پوشش بر روی دیوارها
بلوک بتنی قرار داده شده
است

محل ترك خوردگی در
سازه تیرها

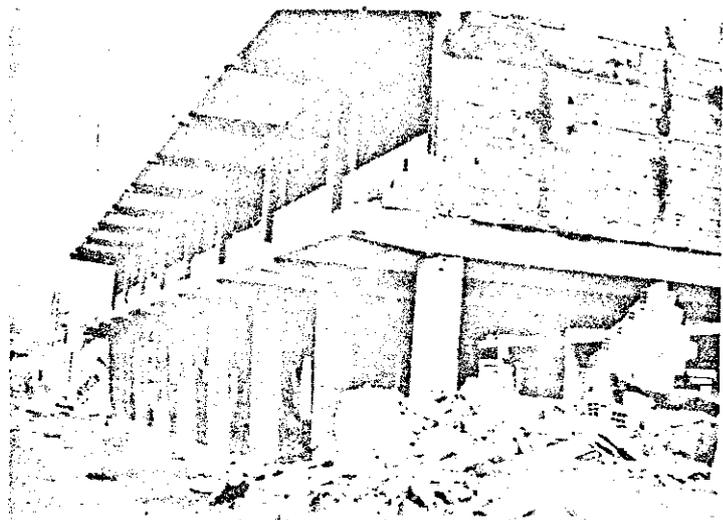
عملاً شاه تیرها به علت آنکه باید بار قائم زیادی را تحمل کنند قوی اختیار میگردند و چنانچه در امتداد دیگر که موازی با امتداد تیرریزی است عامل برنده بار جانبی پیش بینی نشده باشد همواره امکان این قبیل خسارات و حتی خراب شدن کامل ساختمان موجود است. علاوه بر خسارتی که در جهت طولی باین ساختمان وارد گردید دیوارهای عرضی طرفین نیز خراب شدند که این امر ناشی از تغییر شکلی است که در جهت عمود برد پیوار به این دیوارها وارد گردیده است.

ساختمان سینگر که در یک امتداد دارای قابهای قوی و در امتداد دیگر فاقد عنصر برنده بار جانبی است

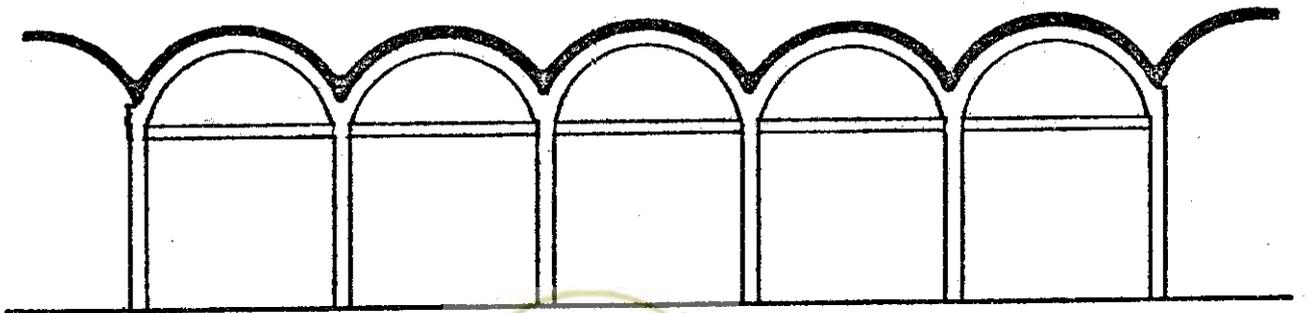
تغییر مکان سقف استوانه در روی تیر قوسی

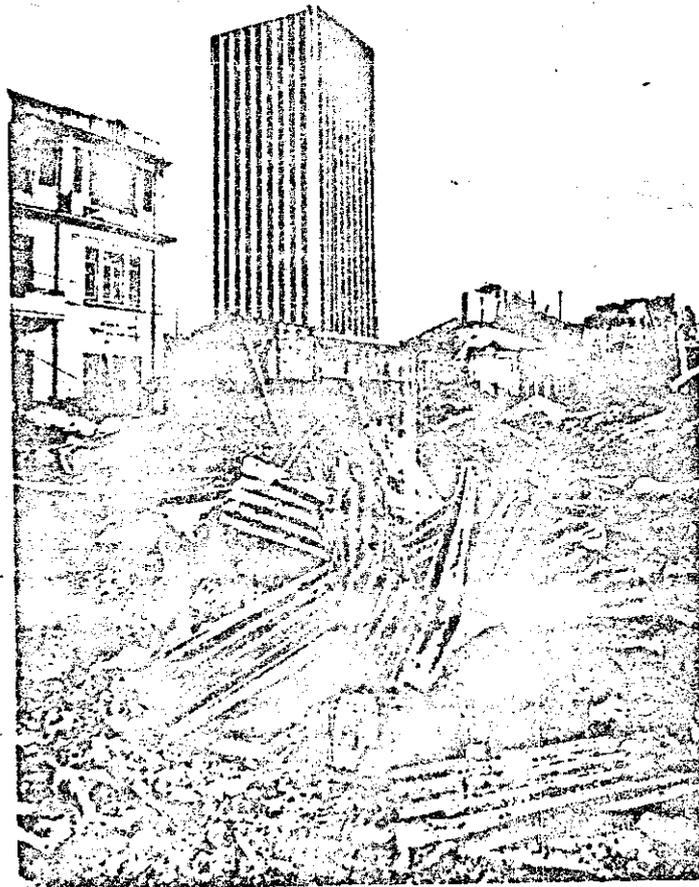
ساختمان مرتفع بانک آمریکا که با وجودیکه از نظر ساختمانی خساراتی دید در
میان خرابه های شهر ماناگوا بر سر پای است
