بررسی فنی مقدماتی

زلزله ۲۱ فروردین ماه ۱۳۵۱ منطقه قزوین

انجمن تخصصی استاندارد سازی فنی - شماره ۱۰ - مرداد ماه ۱۳۵۱

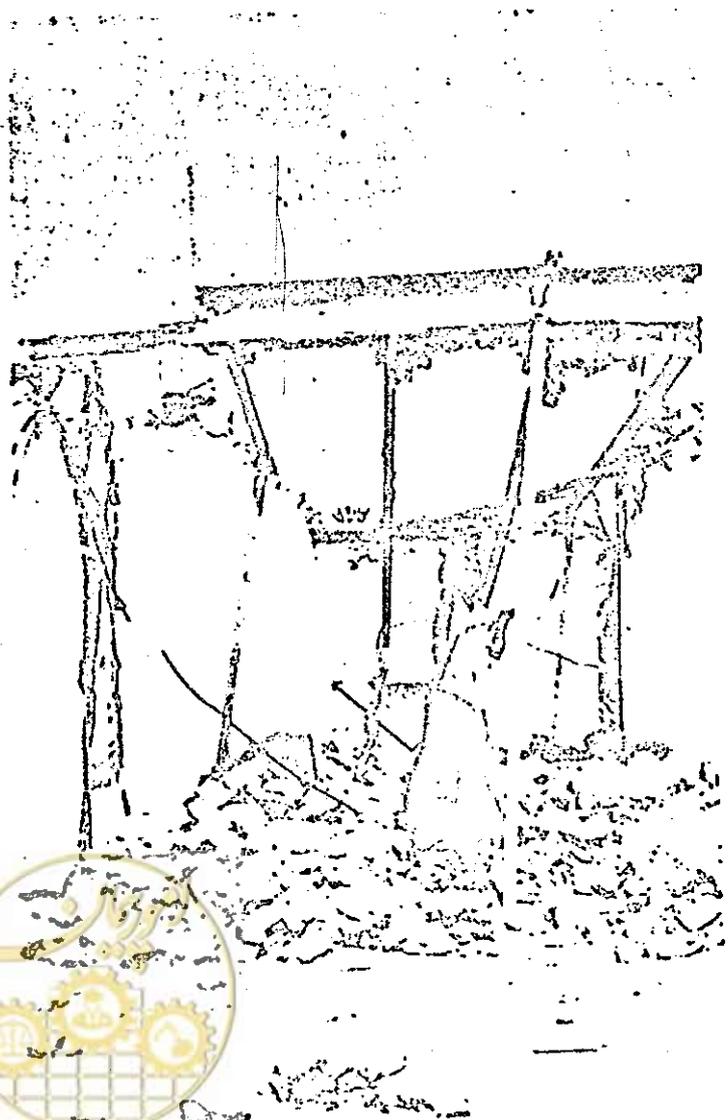
عکس شماره ۴۳ خارج شد
 ستون فلزی از حالت قائم
 (ساختمان دفترخانه
 اسناد رسمی قیر)

Plate No. 43-
 Building constructed
 by steel columns and brick
 walls in Ghir (see the
 deformation of column from
 its vertical position)

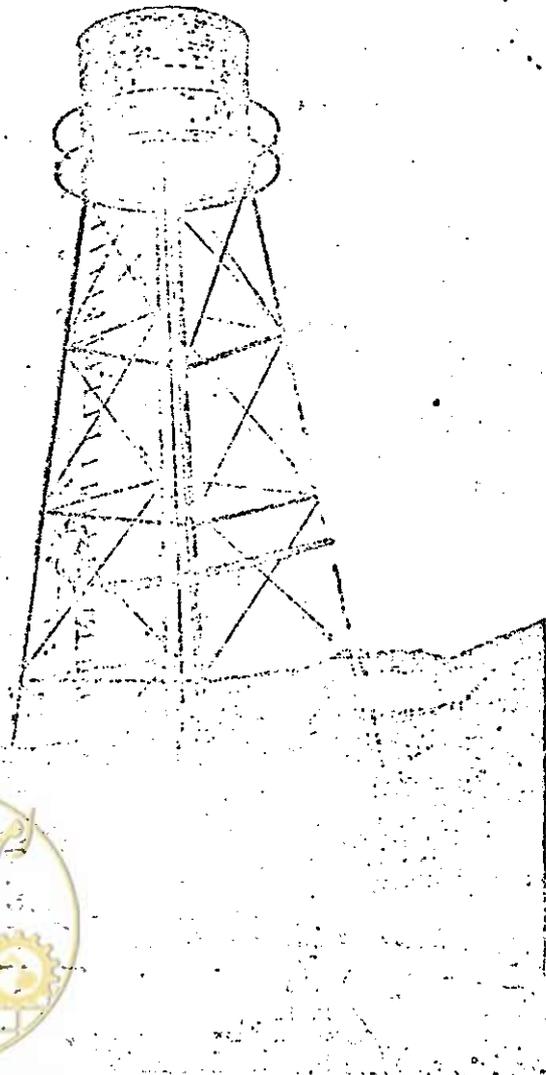
عکس شماره ۶۱ برج آب ماهی دشت
وهنگام

Plates No. 61- Elevated
water tank in Mahi-Dasht
and Hengam

Two types of elevated water tanks which were located in the area suffered little damage. One elevated water tank was in Mahidasht and the other in Hengam with 12 m height and 25 m³ capacity. Both were empty at the time of the earthquake and there was no damage to them except a slight deformation in the side of the tank in Hengam (the intensity of earthquake in Hengam was about VI).

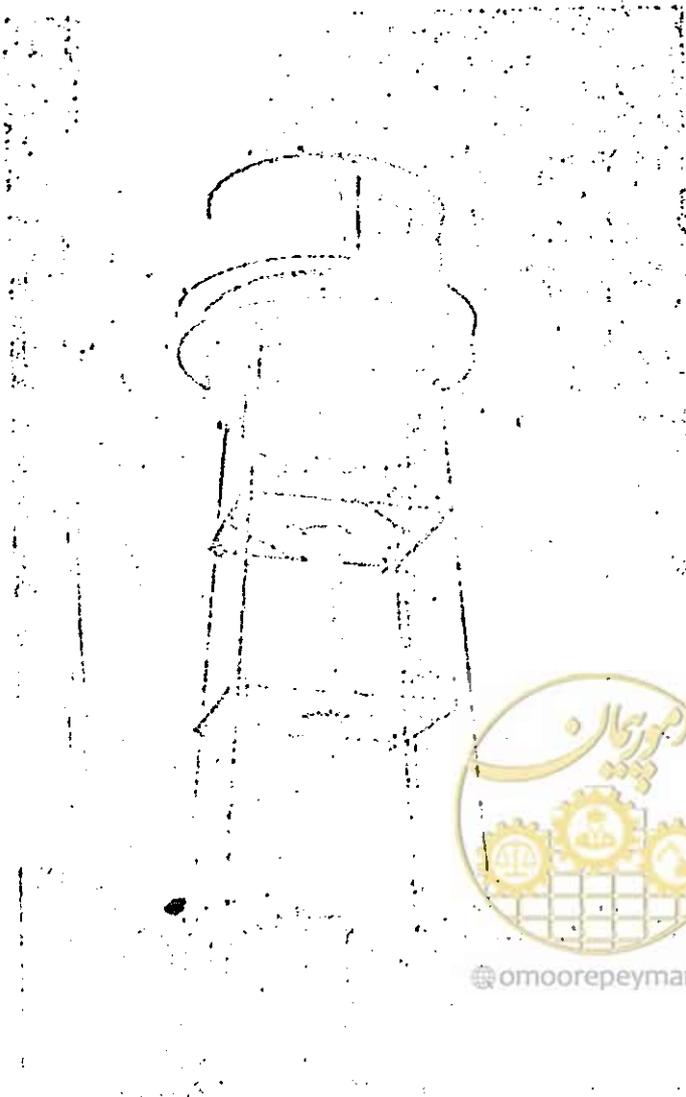
عکس های شماره ۶۲ و ۶۳ و ۶۴
برج فازی مرتفع قیر محل قطع
ضرب روی مدار عکس بالا دلا مشاهده
میگردد

Plates No. 62-63-64-
Elevated steel water tank
in Chir (cutting of bracing
bars)

The elevated water tank in Ghir is 22 m high and 150 m³ capacity; the tank was half full of water at the time of the earthquake, but emptied immediately after because of the breakage of the cemento asbesto main pipe-line of the city. As a result of the earthquake, two of the bracing bars at the top part of the tower were cut, but there was no other damage either to the foundation or to the structure.
