سازمان برنامه و بودجه

زلزله ۱۷ آبانماه ۱۳۵۰ بندرعباس

از: علی اکبر معین قوت محمد بنی صدر - مهدی طبرسی

اردیبهشت ماه ۱۳۵۲

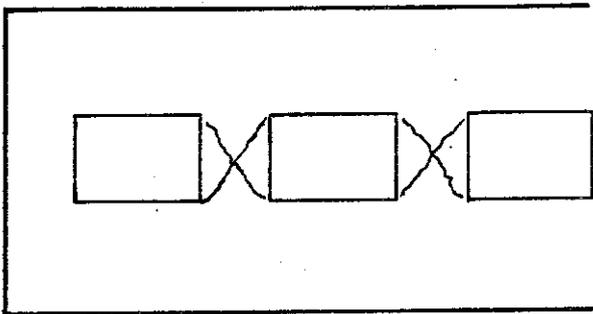
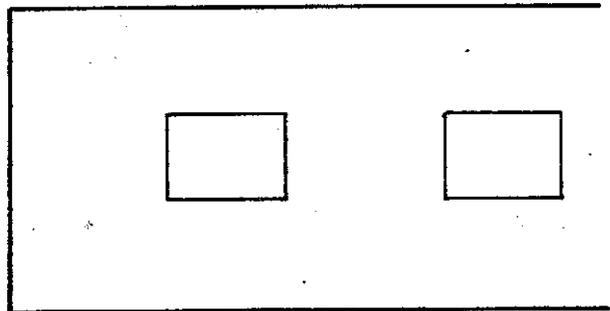
روش ترمیم دیوار در سوقعی که
ترك ضربدري ایجاد شده است

ترمیم دیوارهایی که باین صورت شکاف برداشته و یا ستونهای آجری که لغزش پیدا کرده است ممکن است بسادگی میسر نباشد و اغلب اتفاق می افتد که نیازمند شمع بندی و برداشتن کامل

قسمتهای معیوب و ساختن مجدد آن قسمت است، طریقه ساده ای که در این قبیل موارد عملی بنظر میرسد برداشتن پنجره های موجود و انجام آجرچینی بجای پنجره است و پس از تکمیل این کار میتوان آجرچینی معیوب را کاملاً تخریب و این قسمت ها را تبدیل به محل پنجره نمود، این عمل در صورتی میسر است که از نظر معماری لطمه ای به ساختمان وارد نشود. همچنین در مورد ستونهای آجری بین دو پنجره میتوان با کم کردن سطح پنجره ها انجام و آجرچینی بجای آنها هم سطح بردیوار را افزایش داد و هم بار وارده از سقف را بر روی دیوارهای جدید که باید با ملات خوب ساخته شوند

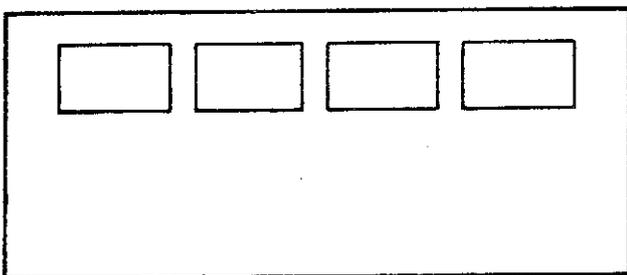
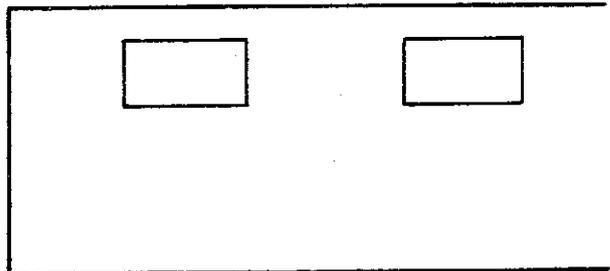
کم کردن سطح بازوها در مواردی که فاصله بین پنجره ها کم و ستون های
آجری بین پنجره کنده شده است

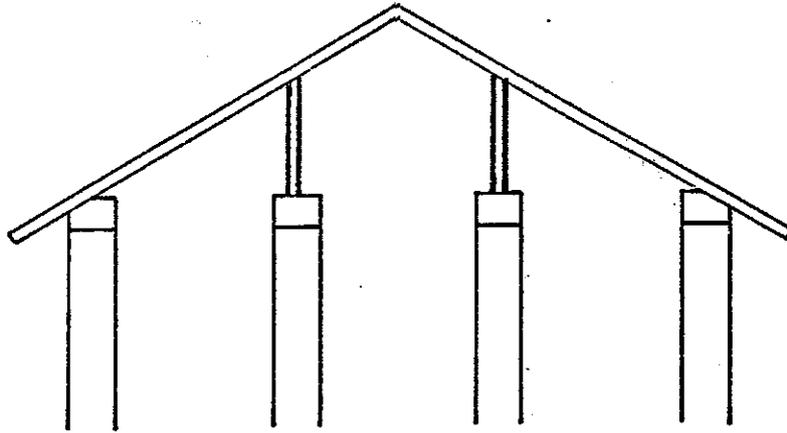
نحوه پوشش بام در ساختمان های آجری

گرچه اتصال تیر آهن اصلی پوشش بام با کلاف بتن آرمه دیوار خارجی همبستگی کافی بین تیر آهن پوشش بام و دیوارهای خارجی بوجود آورده است ولی اساساً فقدان عنصر افقی (کش) موجب میگردد که حتی بدون توجه به تأثیر نیروی جانبی ناشی از زلزله همواره نیروی رانشی در بالای دیوار در محل کلاف موجود باشد و با بروز زلزله میزان این نیرو تشدید میگردد. در این ساختمانها تصادفاً تمام شکافهای وارده در دیوارها در موضع هائی است که محل اتصال تیر آهن مایل سقف با کلاف میباشد. و این موضوع لزوم جذب نیروهای رانش سقف را بوسیله عناصر افقی (کش) در این قبیل پوششها بخوبی تأیید میکند.

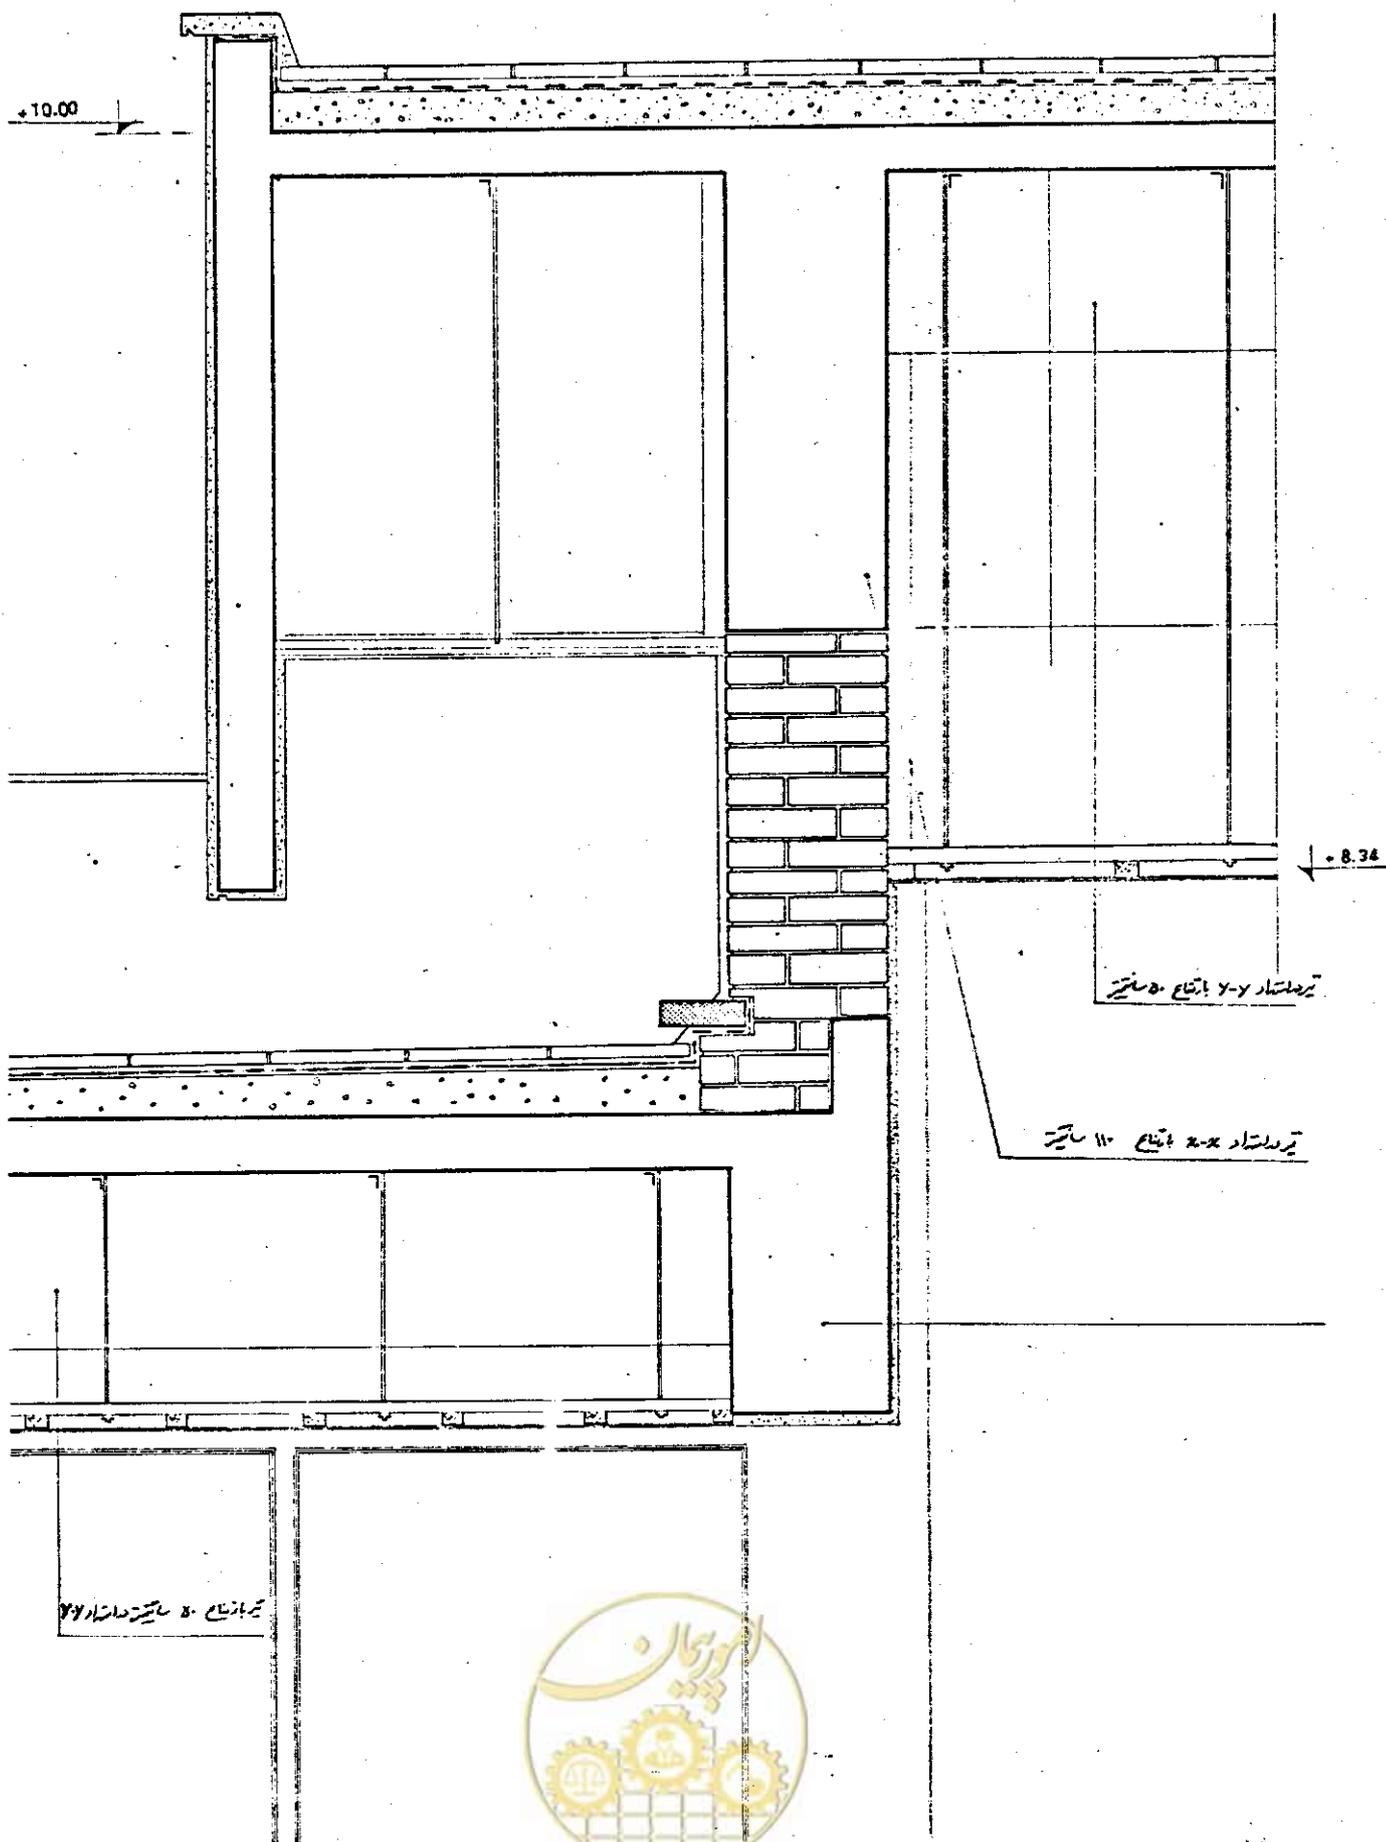
ساختمان فرودگاه بیند رعباس
 omoorepeyman.ir

مقطع عرضی تیرها در روی ستونی که شکاف ریده است

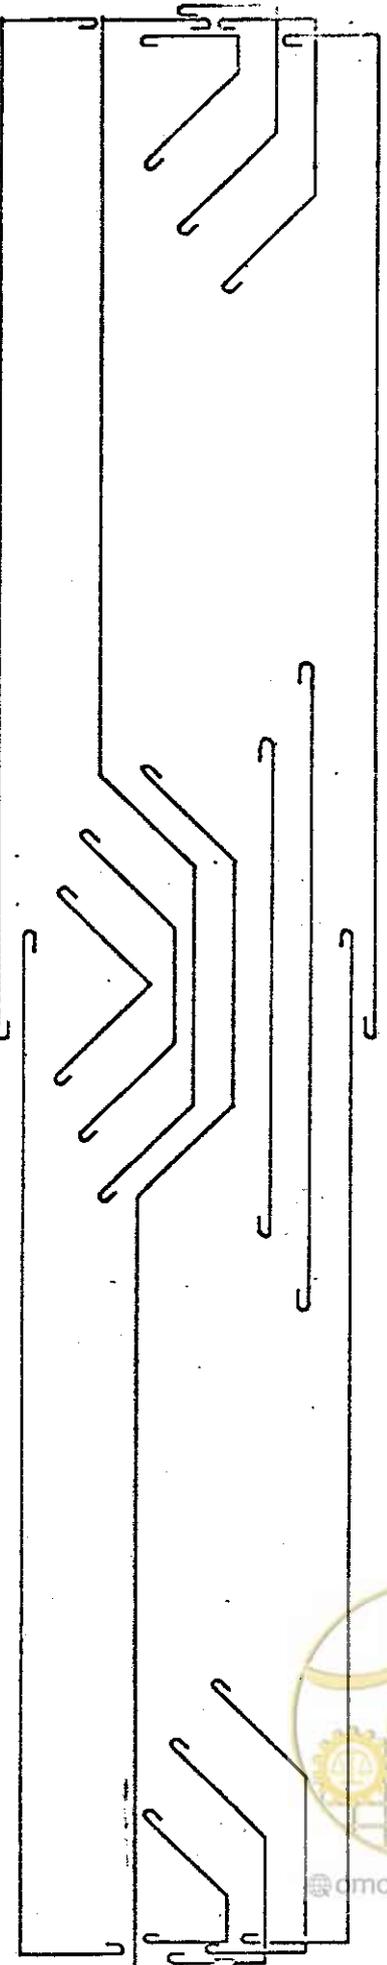
ساختن فرودگاه بند عباس

بهر حال اعم از آنکه آرماتورهای برشی پیش بینی شده در نقشه ها عملاً* بکار رفته باشد و یا اشتباه شده باشند ، با شکاف افقی که در حد فاصل تیر اصلی و این زائده بوجود آمده است معلوم میگردد که در موقع اجرای کاریک در زواجعی بین زائده بتنی و تیر اصلی موجود بوده است و در اثر نیروی جانبی در محل این درز بین بتن قدیم و جدید لغزشی ایجاد گردیده و این لغزش به قسمتی از ستون که بتن آن نیز در مرحله ریخته شده است سرایت کرده و بتن ستون پوسته

کرده است، به عبارت دیگر شکافی که در ستون ملاحظه میشود ناشی از لرزه‌های پیاپی است و وارد زلزله به ستون نیست بلکه پدیده ثانوی است که ناشی از عدم دقت در اجرای کار است. اینگونه اتصالات سرد بین بتن قدیم و جدید همواره نقطه ضعفی برای ساختمان میباشد و حتی المقدور باید از ایجاد آنها احتراز داشت، در مواقع اضطراری که قطع بتن ریزی احتراز ناپذیر است باید مراقبت کافی بعمل آید که در موقع بتن ریزی مجدداً پیوستگی لازم بین دو بتن قدیم و جدید بوجود آید و اتصال خوبی تا مین گردد، ایجاد سطح خشن و زبر در بتن قدیم - (Sand Blasting) پاک کردن سطح بتن از هرگونه خاک و دانه های ریز که از بتن جدا شده، شستن سطح بتن قدیم و ریختن بتن پرمایه در محل اتصال و در صورت امکان وجود آرماتورهای برشی اضافی میتواند کمک زیادی بایجاد چسبندگی بین دو بتن قدیم و جدید کند.

طرز آهن گذاری تیر و محلی که ستون شکاف دید و است

وجود تنگ های اضافی در محل تلاقی تیروستون، چه در تیروچه درست و ن علاوه بر آنکه بخاصیت شکل پذیری ساختمان (Ductility) کمک میکند می تواند عیوب اجرایی ناشی از اتصال بتن قدیم و جدید را نیز تا حد و زیادی جبران کند.

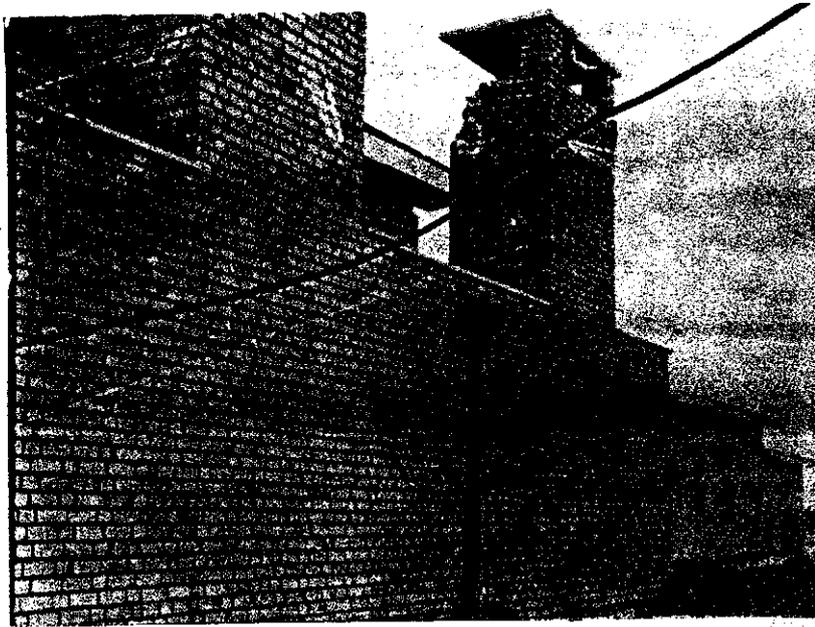
Plate No.7
Damage to a brick masonry chimney

عکس شماره ۷
آسیب بدود کش آجری

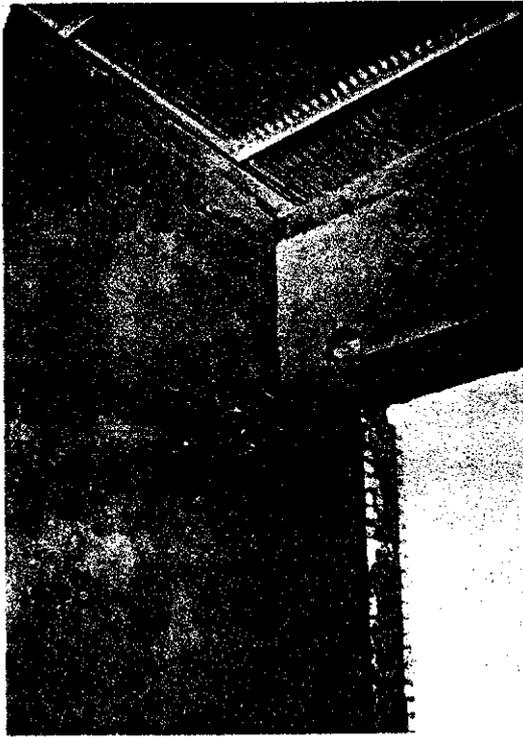
موضوع قابل ذکر دیگر پوشش بام این ساختمانها، انجام کلاف بتن آرمه روی دیوارهای عرضی در دواتهای ساختمان است که بشکل مایل اجرا شده است و بنظر میرسد که برای تأمین یکپارچگی بین دیوارهای متعامد باید این ضلع کلاف نیز بصورت افقی و هم تراز با کلاف روی دیوار طولی ساختمان اجرا میگردد. بطور کلی در پوششهایی که بصورت شیب دار و شیروانی انجام میشود ترجیح دارد که در دواتهای ساختمان نیز در خریا نصب گردد و بجای آنکه آخرین تیرکهای سقف مستقیماً بر روی دیوارهای عرضی (ویا احیاناً بر روی کلاف شیب دار) گذارده شود بر روی این خریا قرار گیرند.

عکس شماره ۹
ساختمان آجری با سقف سبک با
کلاف مورب

Plate No.9
Brick masonry building with
sloping light weight roof which
have a sloping bond beam at top.

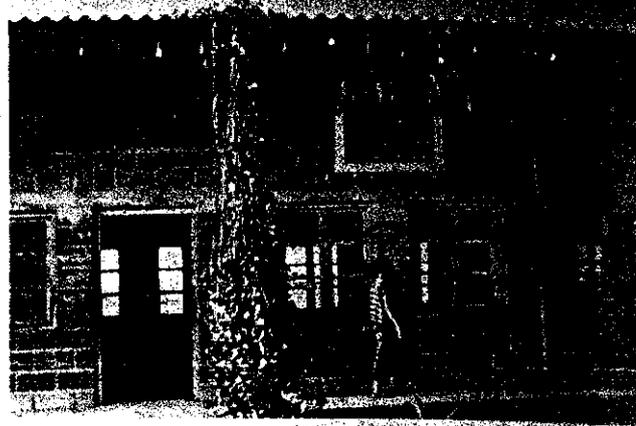
تنها خسارتی که باین ساختمان وارد شده در گوشه های ساختمان است و در محل تلاقی د و دیوار متعامد ترکهای در دیوارها ملاحظه شد که با زلزله بعدی احتمال خرابی آن موجود است ، این امر نشان میدهد که صرفه جوئی مختصر در قرارداد ان عناصر قائم در چهار گوشه و حذف د و خریا در و انتهای ساختمان تا چه حد ساختمان را تضعیف میکند ، در حالیکه سایر قسمت های ساختمان تا حد ود قابل قبولی مقاوم میباشد .

عکس شماره ۱۰
 ساختمان گه دازی در ده شغو
 ساخته شده با بلوک بتنی و عناصر قائم فولادی
 Plate No.10
 Building built with prefabricated
 concrete blocks with vertical
 elements in Shaghu village.

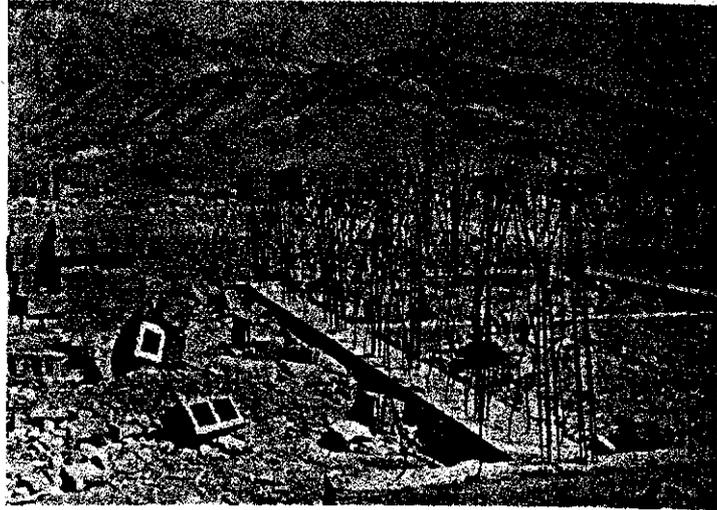
اشكال ناشی از قرار دادن آرماتور در داخل بلوك بتنی (نوسازی قیر)

Placement of reinforcing bars at concrete foundation mat.
(new construction at Ghir)

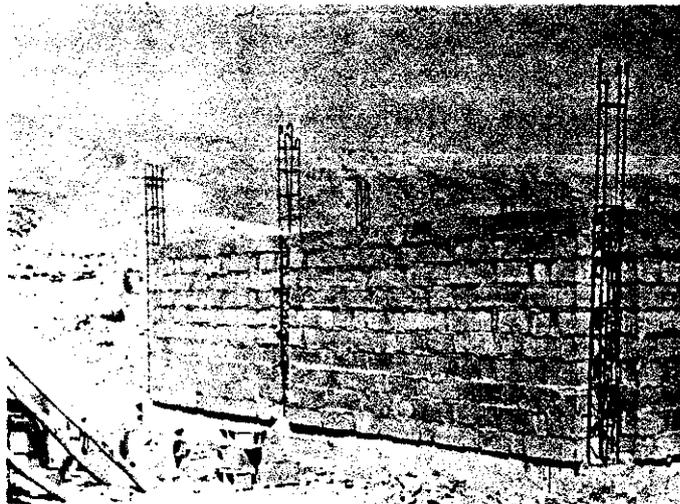
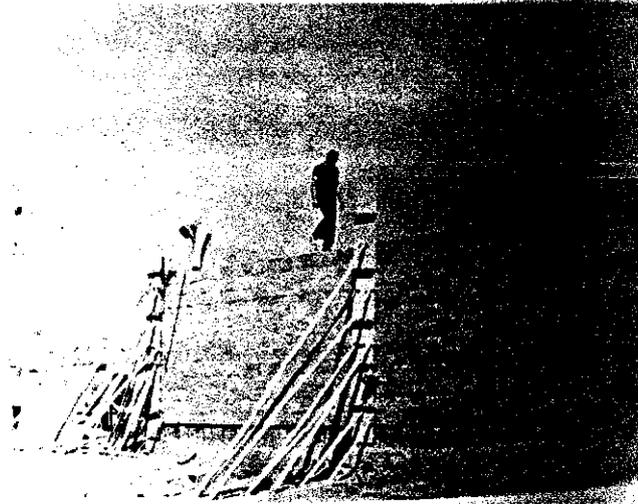
روش تقویت ساختمانهای ساخته شده با بلوك بتنی (نوسازی قیر)

Vertical reinforcement at precast concrete blocks building.
(new construction at Ghir)
