زلزله ۲۳ دسامبر ۱۹۷۴

# ماناگوا

پهمن ماه ۱۳۵۴

Five months after the earthquake, the writer visited the damaged area, and observed several buildings which were struck by the earthquake. This report is the result of 10 days of field investigation. The report has been prepared in Persian and describes the behaviour of some of the buildings which were located in the area.

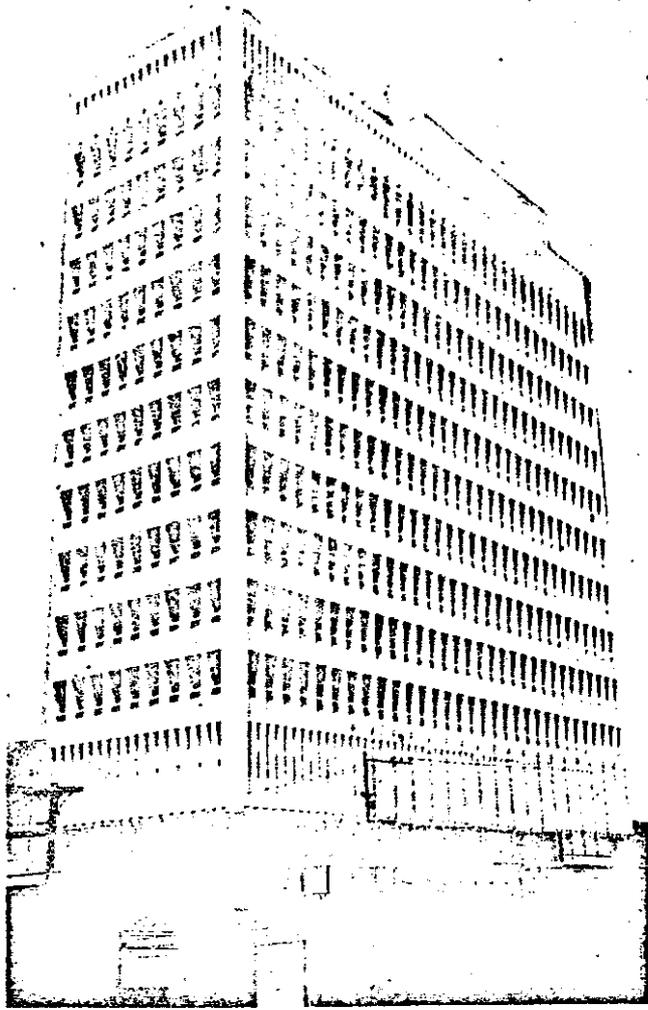
خرابی در دیوارهای مجوف زیربنجره ها  
در بانک مرکزی نیکاراگوآ

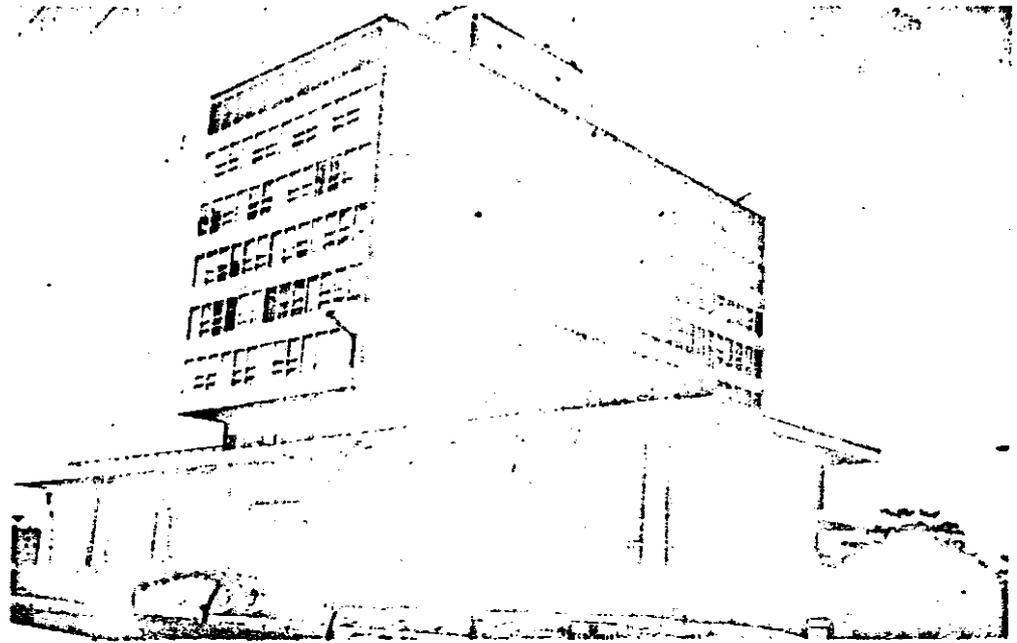
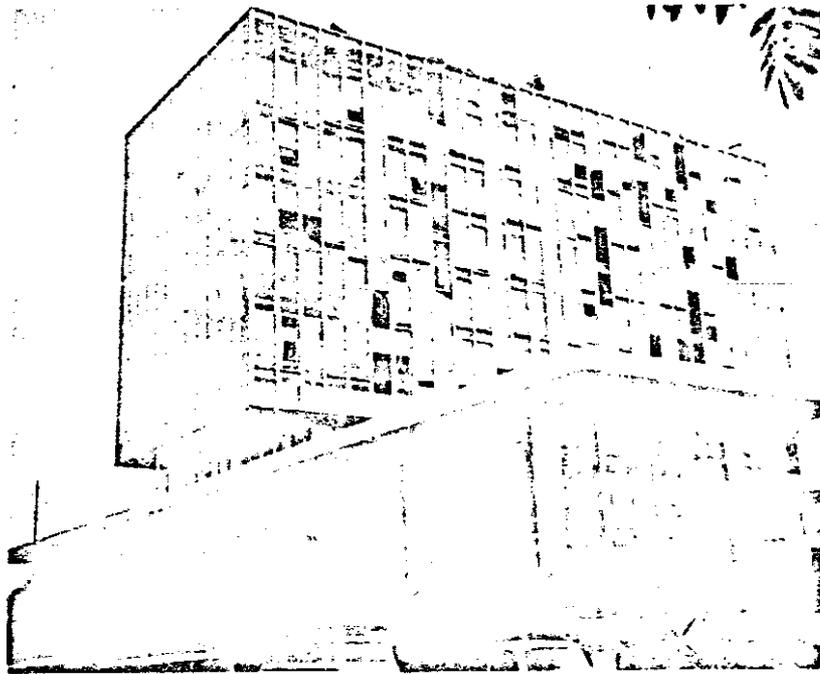
ساختمان مرکزبیمه های اجتماعی  
بعد از زلزله  
(در این عکس خراب شدن اتاق  
روی بام و خورد شدن جدار  
شیشه ای ساختمان ملاحظه میشود)

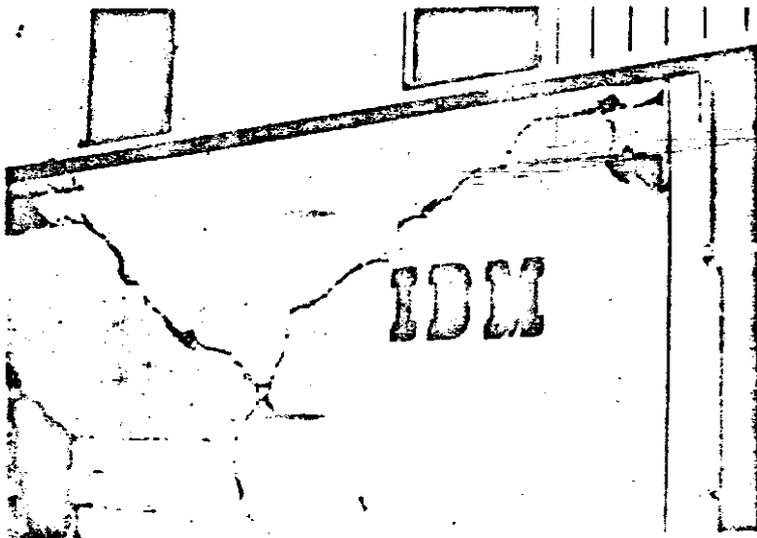
ترك در دیوار بتنی  
(این عکس که بلافاصله پس از  
زلزله برداشته شده از گزارش  
Earthquake Engineering  
Research Institute, U.S.A.  
گرفته شده است)

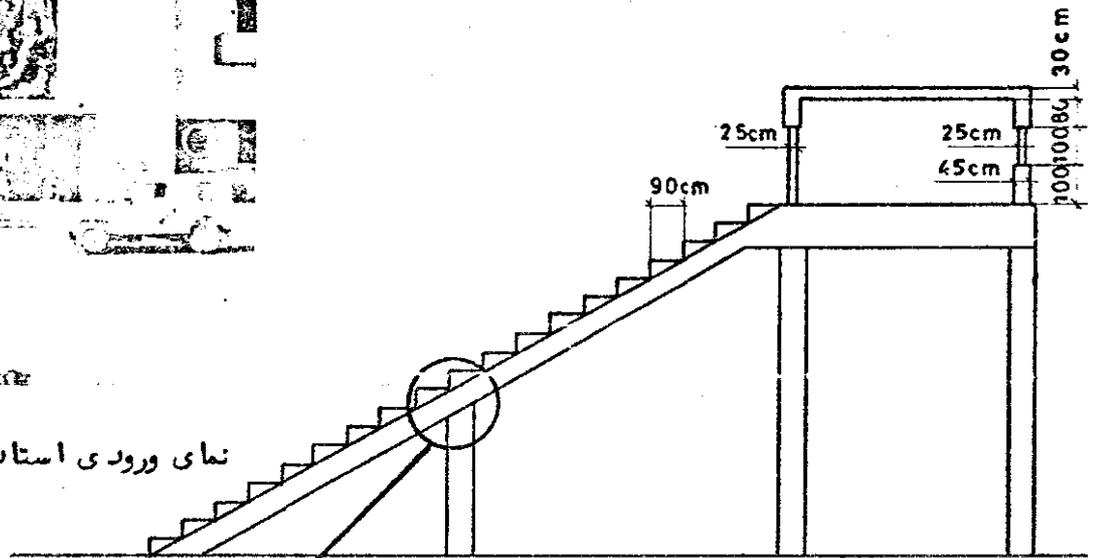
خسارت به ستون بتن آرمه در محل تلاقی با تیر شیب دار

The oval shaped stadium of Managua was heavily damaged by the earthquake. The sloping reinforced concrete floor around this stadium supported by reinforced concrete columns was damaged at the points of column-beam connections (page 46 of p.t.).

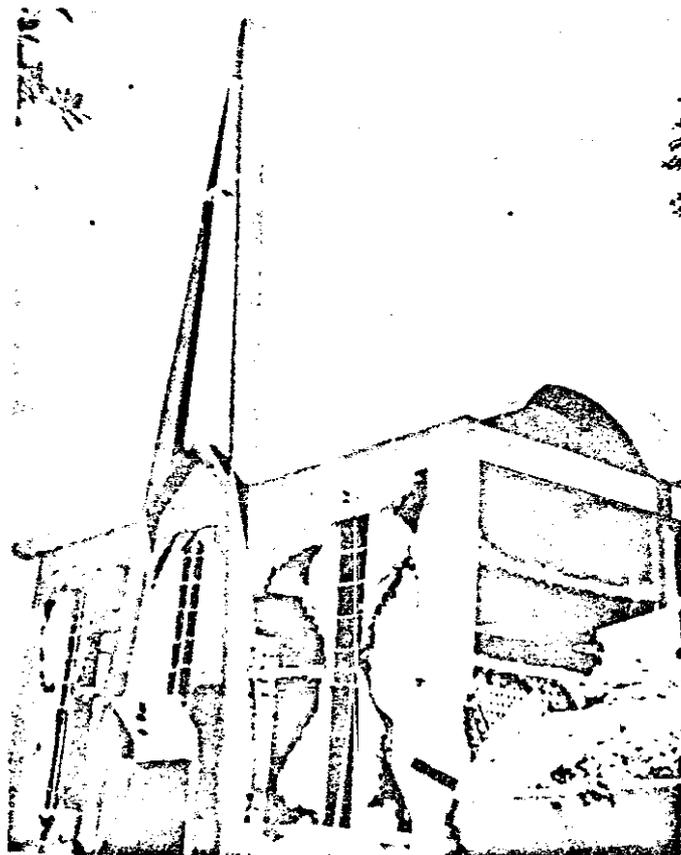
خسارت به دیوارهای ساخته شده با آجر مجوف و سردر ورودی

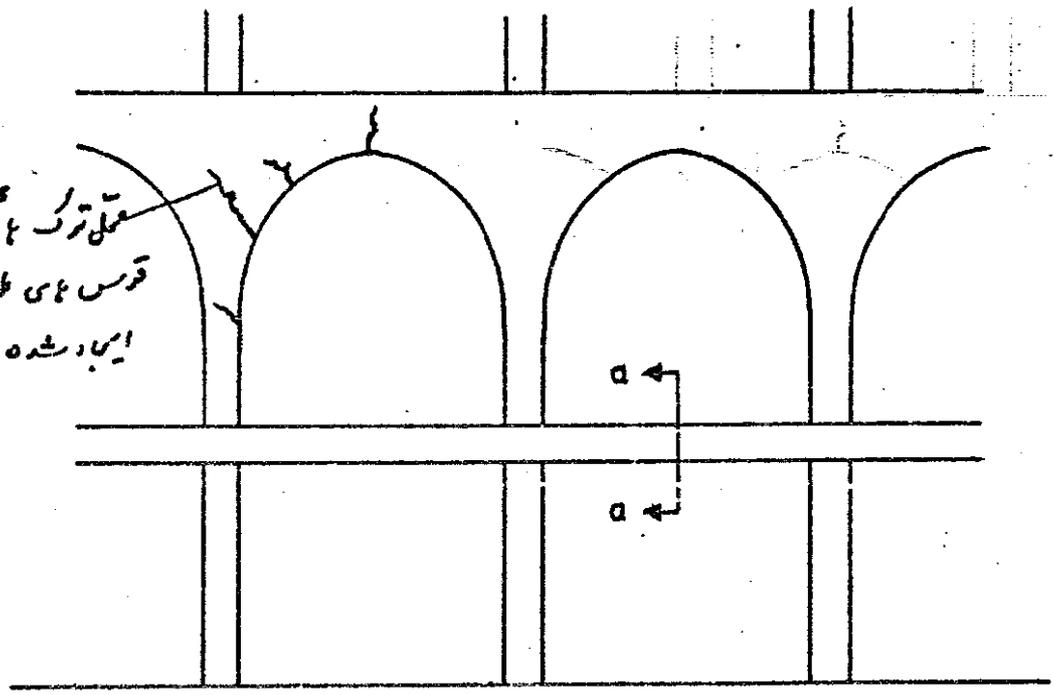
خسارت به پایه های طبقه هم کف در محل شروع قوس

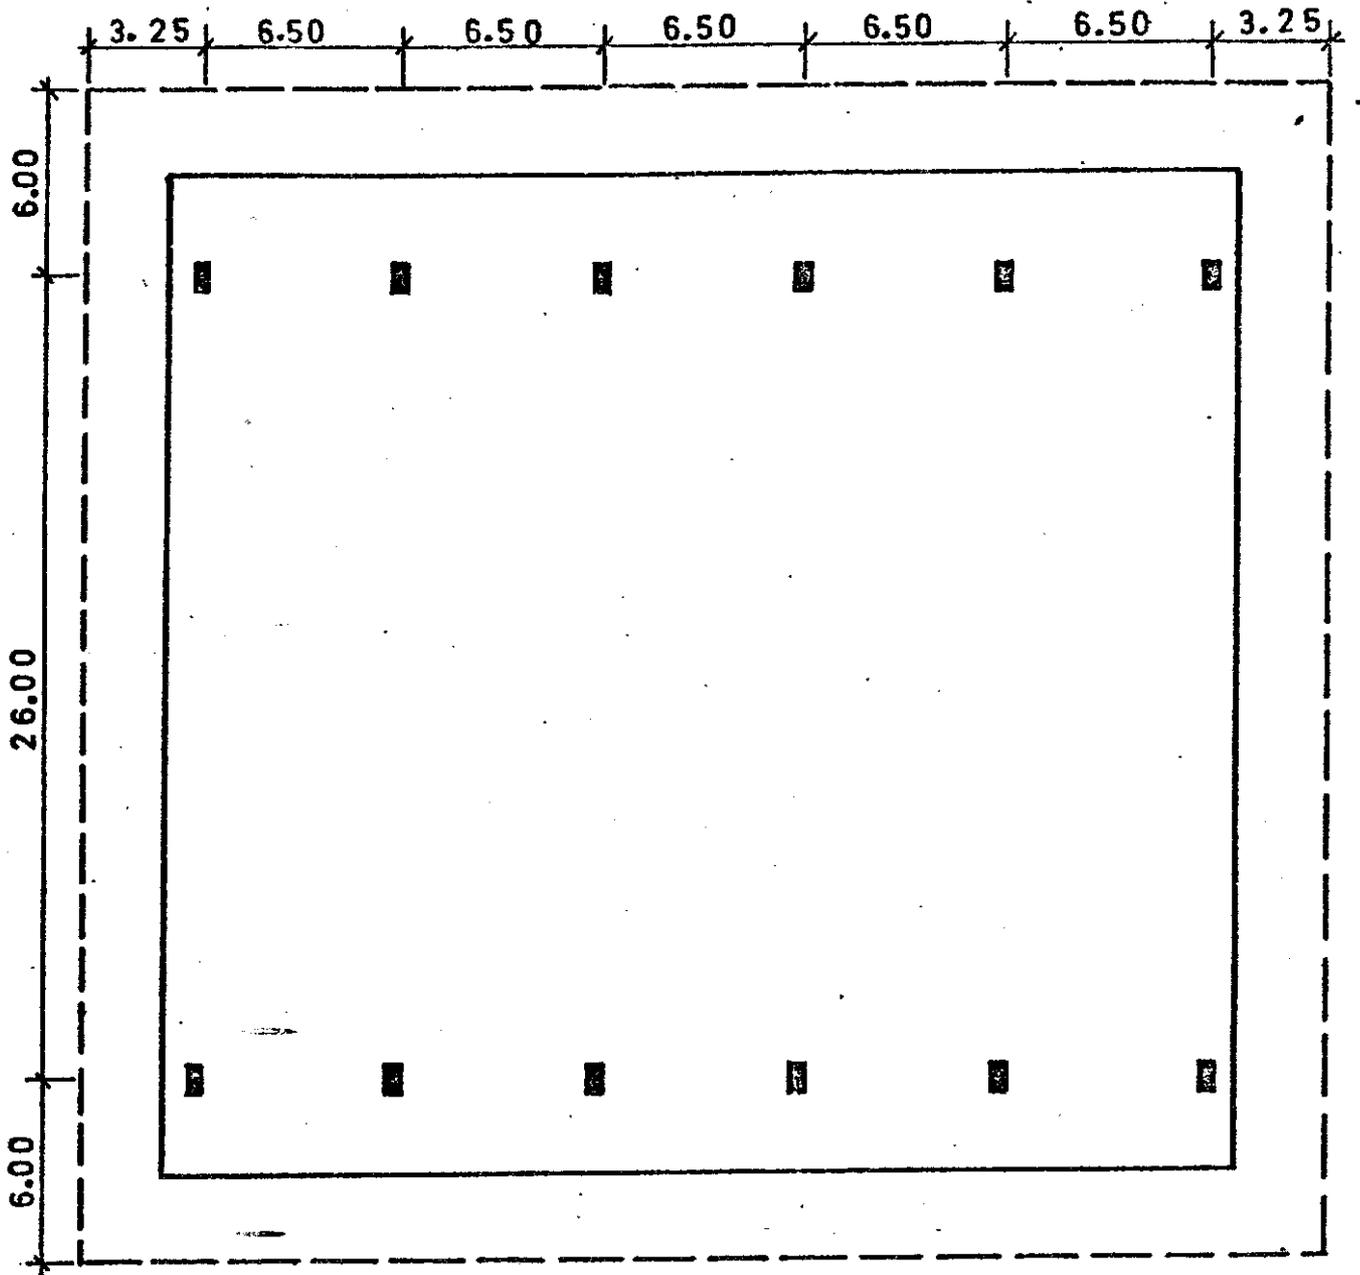
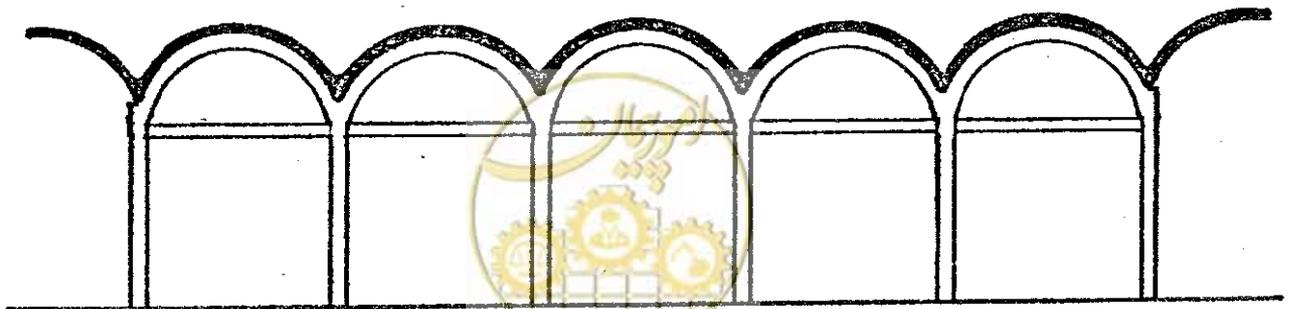
تغییر مکان سقف استوانه در روی تیر قوسی

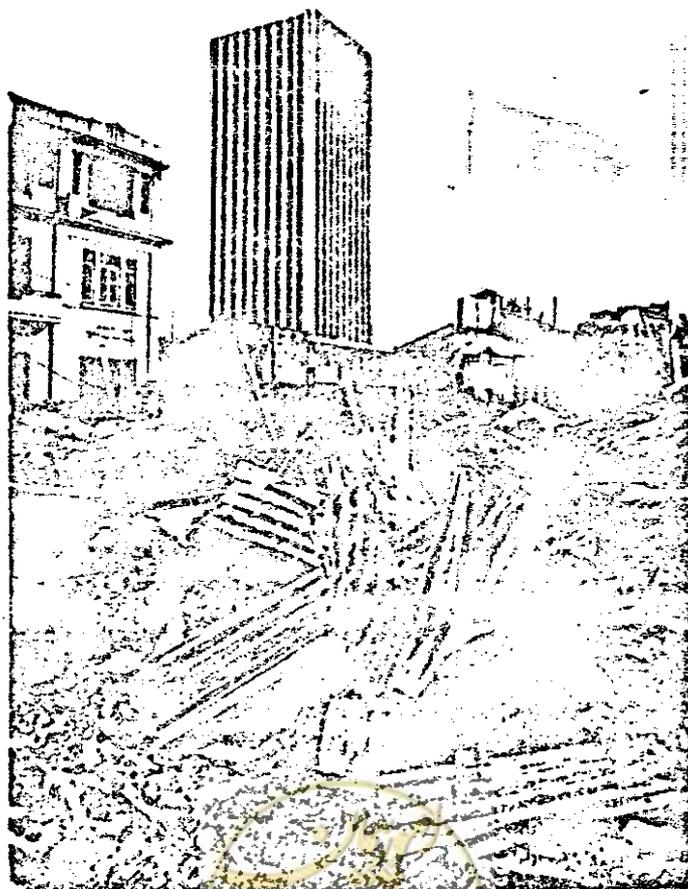
ساختمان مرتفع بانک آمریکا که با وجود اینکه از نظر ساختمانی خساراتی دید در  
میان خرابه های شهر ماناگوا بر سر پای است
