سازمان برنامه و بودجه

زلزله ۱۶ اسفندماه ۱۳۵۳ سرخون

« بندرعباس »

زلزله ۱۶ اسفند ماه ۱۳۵۲ سرخون (بندرعباس)

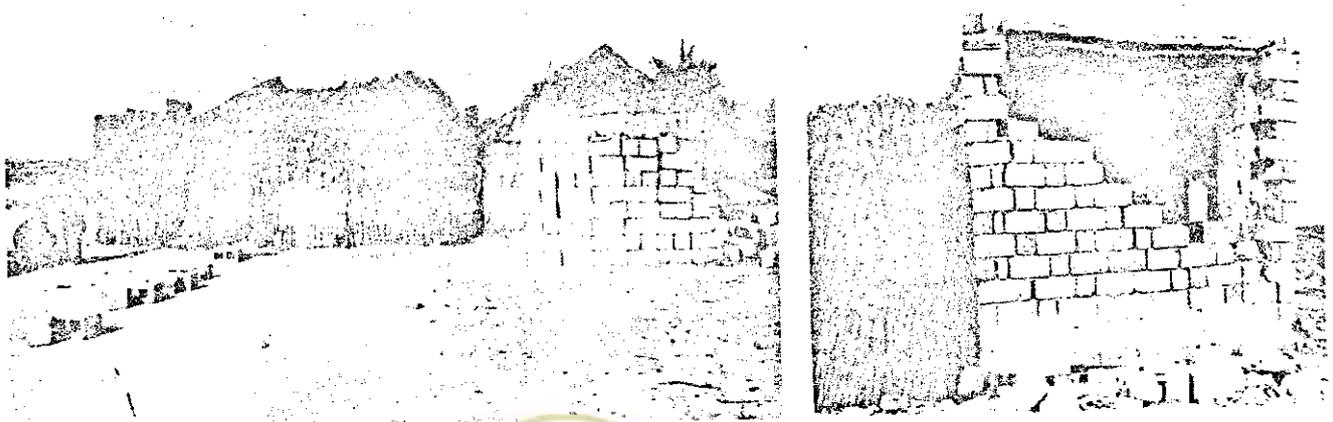
ساختمان با بلوک بتنی در جنب کپرسر سنتی (سرخون)

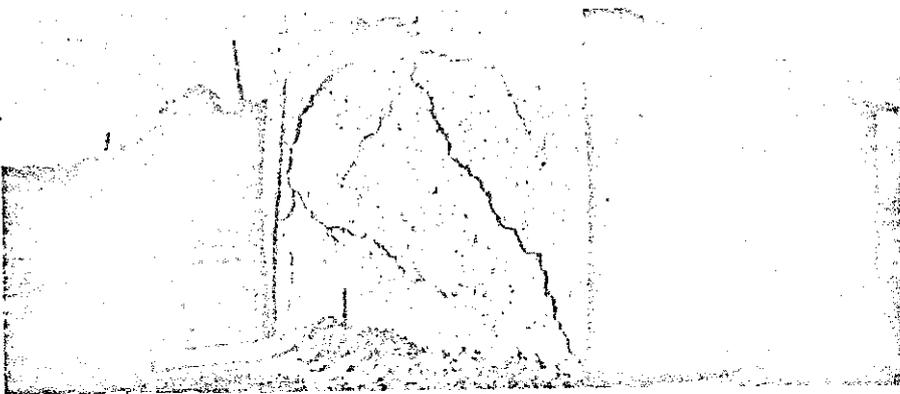
Plate 10

ایجاد شکاف در ساختمان خشتی (سرخون)
