سازمان برنامه و بودجه

زلزله ۴ مارس ۱۹۷۷ کشور رومانی

علی اکبر معین فر

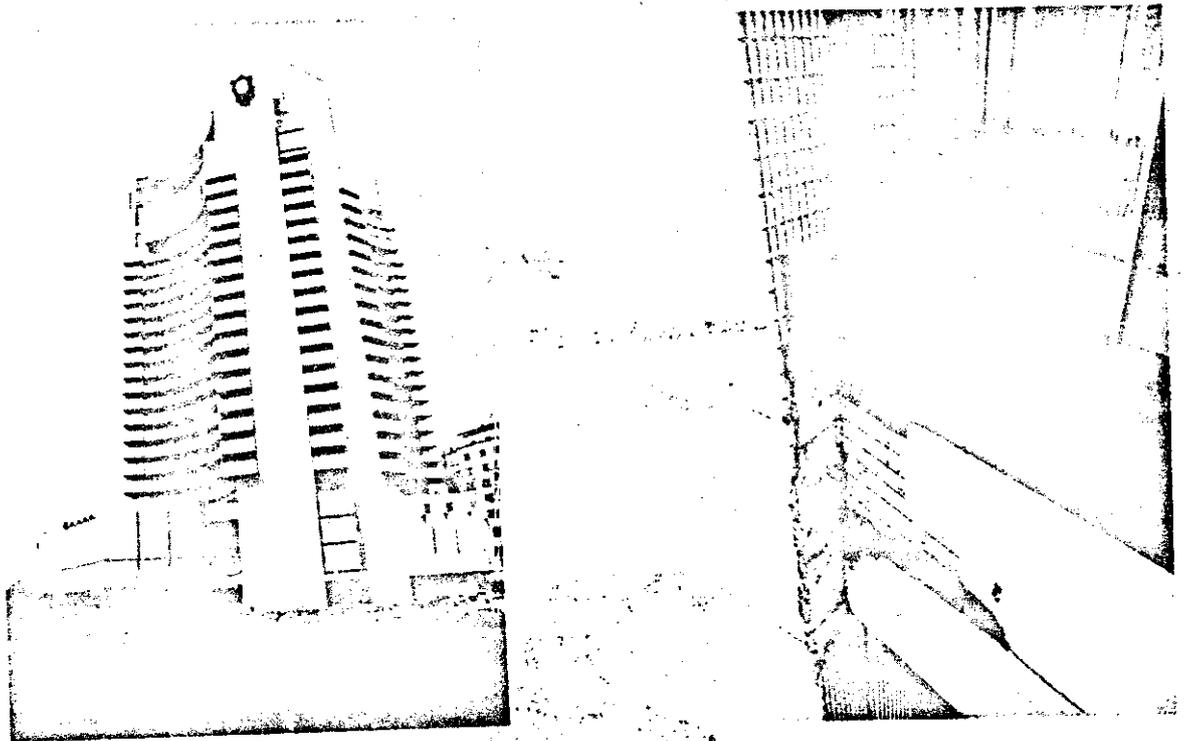
خسارت در محل درز انقطاع ساختمان هتل اینترکنتینانتال

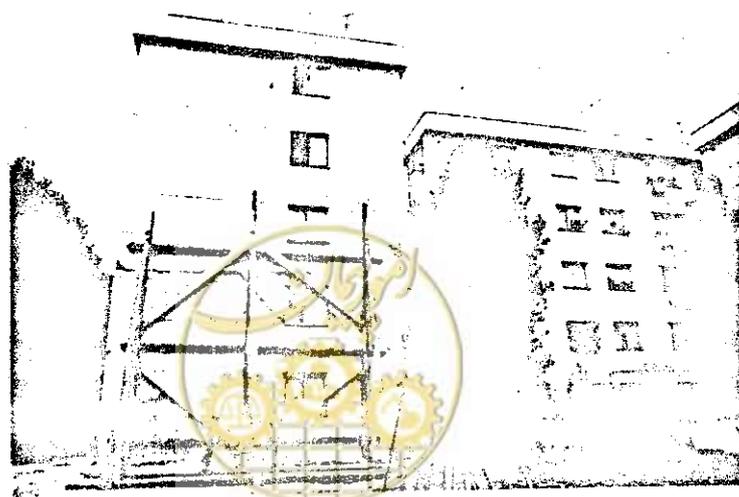
ترک ضربدری و افقی در ساختمان ۵ طبقه آجری در (Craioua) (این ساختمانها

دارای کلافهای بتن آرمه قائم میباشند و سقف آنها نیز بتن آرمه است) .

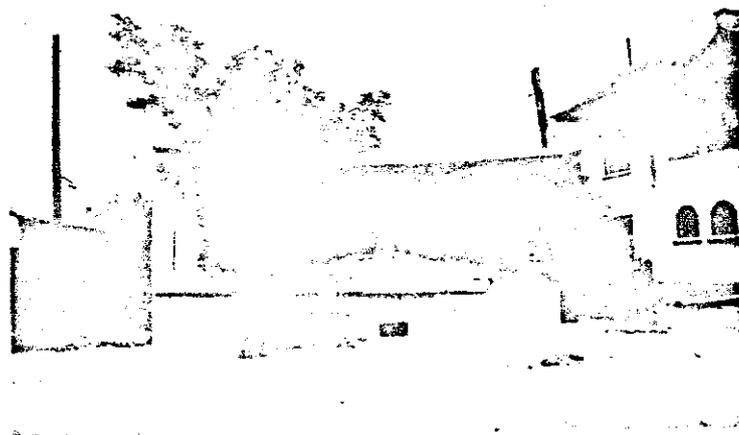
خسارت به ساختمانهای آجری در کرایوا (Craiova)

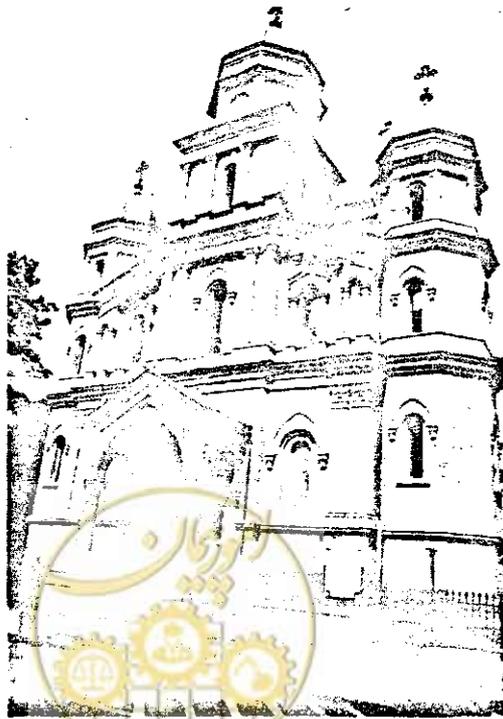
چرخش بر جک آجری بالای ساختمان کلیسا در کرایوا (Craiova)
