نشریه شماره ۲

خلاصه

زلزله روز ۲۳ دسامبر ۱۹۷۲ که در شهر ماناگوا پایتخت کشور نیکاراگوا بوقوع پیوست موجب بروز تلفات و خسارات زیادی شد، در اثر این زلزله حدود ۵ هزار نفر کشته شدند و معادل یک میلیارد دلار خسارت وارد آمد. بزرگی (Magnitude) این زلزله ۶/۲۵ و عمق کانون حدود ۵ کیلومتر محاسبه شده است، شدت زلزله با مقیاس اصلاحی مرکالی در پاره ای از نقاط به IX وحتى X بالغ میگردد. میزان شتاب زلزله با توجه به نموداری که از شتاب نگار (Strong Motion Accelerograph) منصوبه در ۵ کیلومتری غربی شهر بدست آمد، در امتداد شمالی جنوبی $g/0.24$ ، در امتداد شرقی غربی $g/0.29$ و در امتداد قائم $g/0.33$ بوده است ولی قرائن دیگر نشان میدهند که شتاب زلزله در قسمت مرکزی شهر بیشتر بوده است.

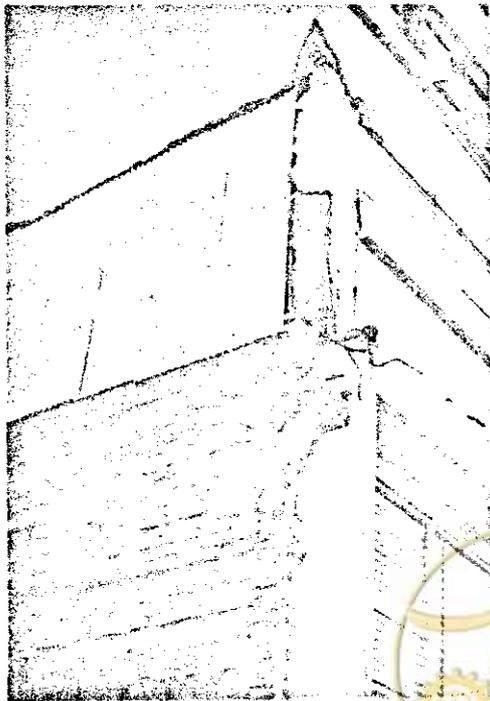
ساختمان فیلیپس

ساختمان بتن آرمه ۶ طبقه که در طبقه سوم ،
ستون گوشه ساختمان در بالا و پائین خرد شده
و قسمتی از دیوار خارجی نیز خراب شده است و

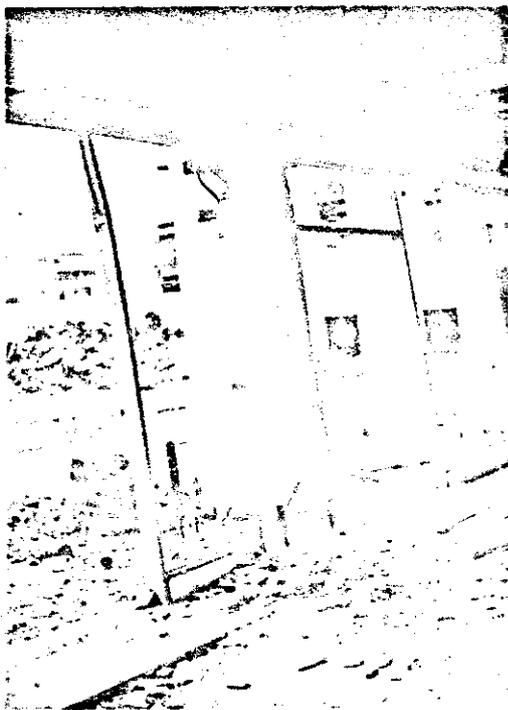
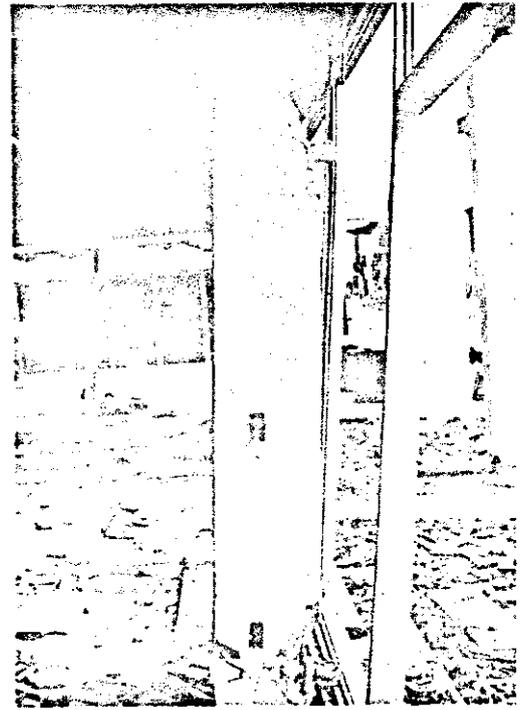
خرابی دربالا و پائین ستونها

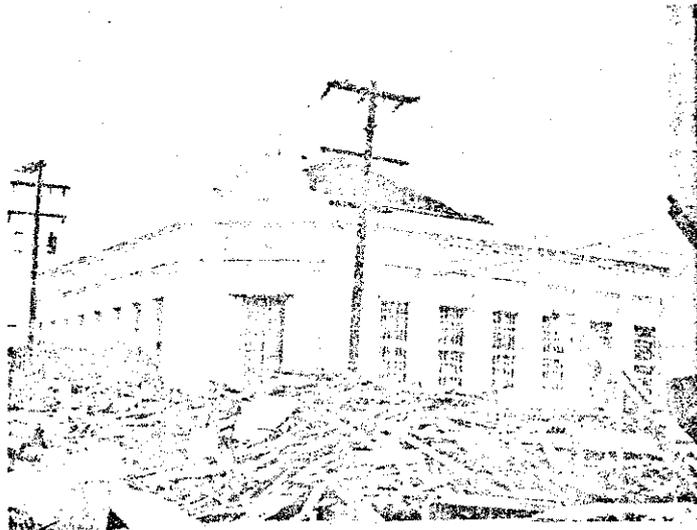
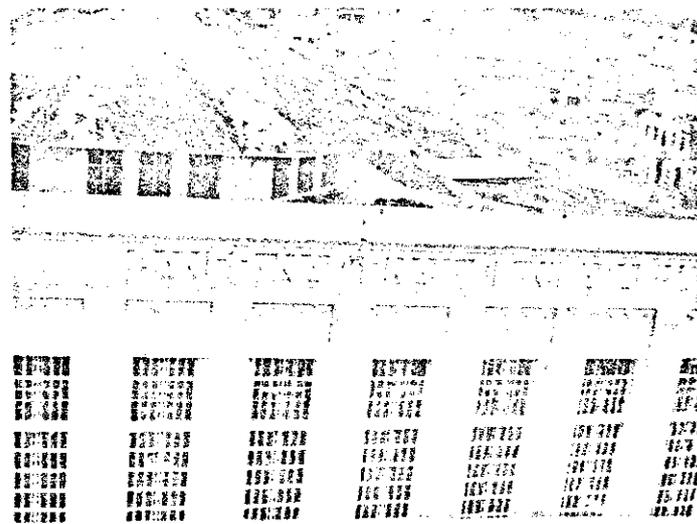
قسمت قدیمی ساختمان بانک ملی نیکاراگوا، سقف بتن آرمه گنبدی
(خسارت وارده باین ساختمان از باره ترکهای جزئی در دیوارها و
ریخته شدن سفال های روی سقف گنبدی تجاوز نمیکند)

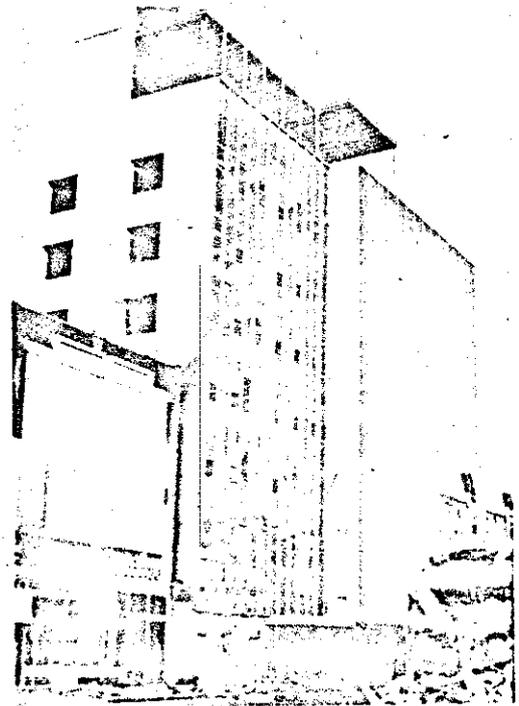
ساختمانهای هتل یالمرال

این هتل از دو ساختمان مجاور هم که اولی در ۸ طبقه (یک طبقه زیرزمین است) و دومی ۱۱ طبقه (سه طبقه زیرزمین است) میباشد. این دو ساختمان بطور مستقل و جدا از هم ساخته شده اند، هر دو ساختمان با اسکلت بتن آرمه ساخته شده است. این دو ساختمان بایک شکاف از هم جدا شده اند و در اثر وقوع زلزله این شکاف باز شده و خصوصاً در طبقات بالا فاصله دو ساختمان از هم خیلی زیاد شده است، در اثر وقوع زلزله صدماتی که قسمت عمده آن خسارت به تیغه های آجری است باین دو ساختمان وارد گردید و خصوصاً به علت وقوع حریق در طبقه زیرزمین این خسارات تشدید گردید. در زیرزمین ساختمان ۱۱ طبقه یکی از ستونها خسارت زیادی دیده است در این ساختمان بتن قسمتی از ستون خرد شده و آرماتورها کمانه کرده است.

خسارت به ستون بتن آرمه (کمانه کردن آرماتورها)

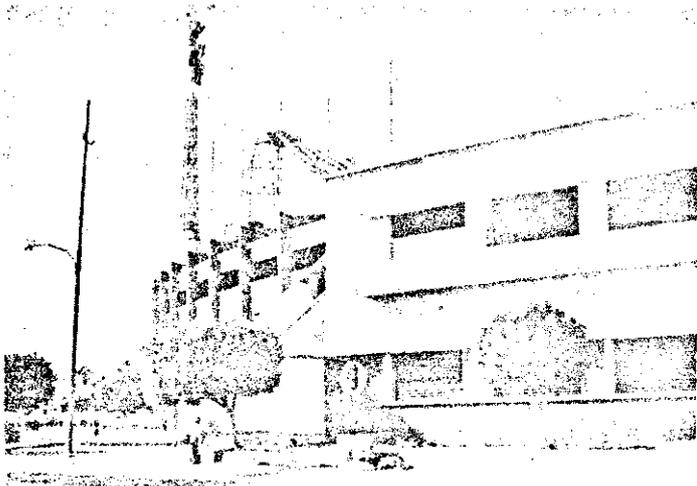
سقوط برج نورافکن استاد یوم

One of the steel support towers for lighting was observed to have been bent (plate on page 47 of p.t.).

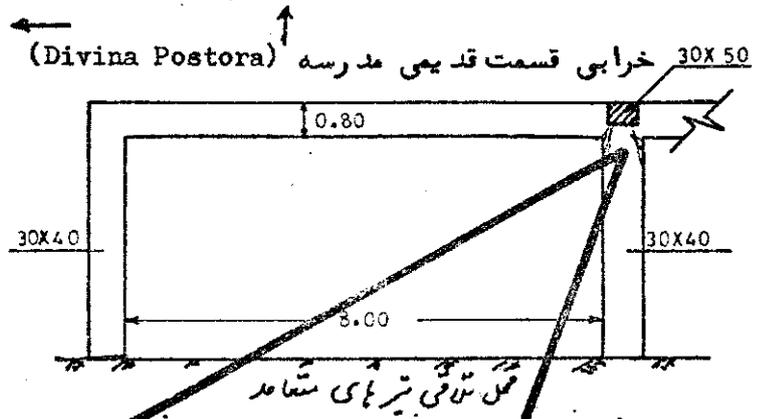
در اثر زلزله قسمت چهار طبقه مدرسه که در سال ۱۹۵۶ ساخته شده بکلی خراب گردیده است و قسمت سه طبقه آن که در سال ۱۹۶۴ ساخته شده کاملاً خراب شده و ولی صد متری بان وارد شده است. در این ساختمان نکته قابل ذکر شکاف محلی تلاقی تیر و ستون میباشد، به ستون بابعاد ۳۰×۴۰ سانتیمتر در جهت عرضی تیر اصلی با ارتفاع ۸ سانتیمتر (وید هانه حدود ۸ متر) و در جهت طولی تیر با ارتفاع حدود ۵ سانتیمتر متصل شده است و شکاف ستون در محل تلاقی ستون با تیر عرضی در زیر تیر حاصل شده است و نشان میدهد که سقف بطوریکه پارچه حرکت کرده و موجب شکستن ستون در محاذات تیر بزرگتر گشته است.

خسارات وارده به ستونهای بتن آرمه در قسمت جدید مدرسه (San Sebastian)
 (عدم کنایت تنگها در محل تلاقی ستون با تیر بخوبی مشاهده میشود)

The church has a folded plate concrete roof structure and no structural damage occurred to this part of the building due to the earthquake, but several cracks occurred to the walls. Adjacent to Sebastian Church, the reinforced concrete building of Calazan College was located. The building consisted of two parts: one part was four stories and completely collapsed and the other part was three stories, which was heavily damaged. The critical damage to this building is located at the points of column-beam connection, mostly due to inadequate stirrups (pages 52 and 53 of p.t.).

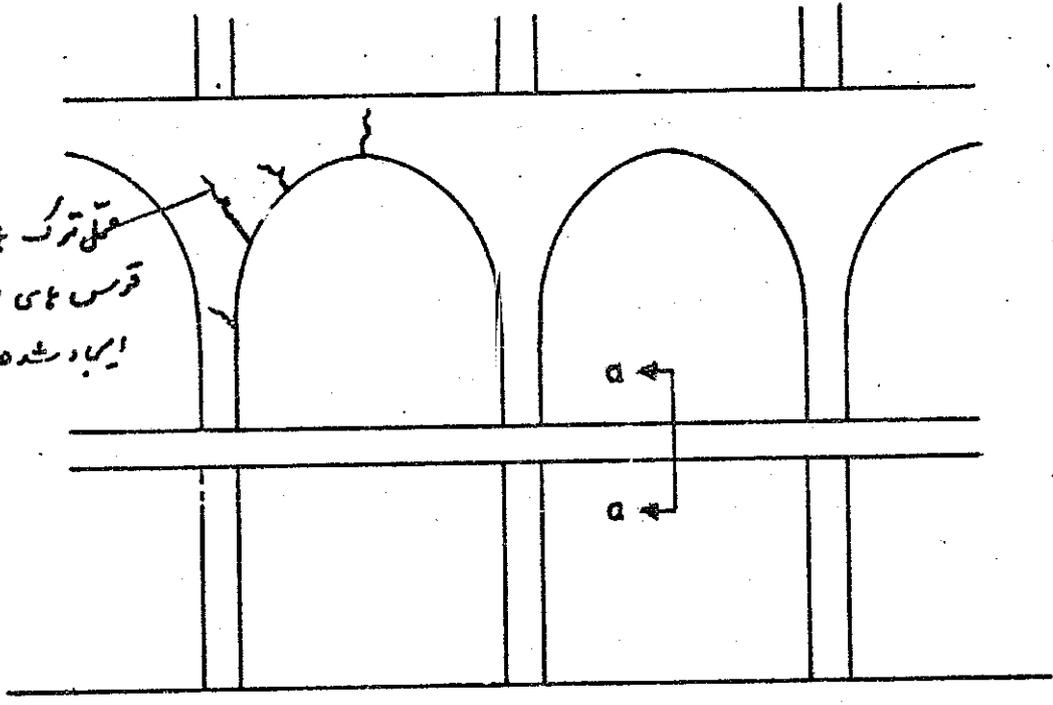
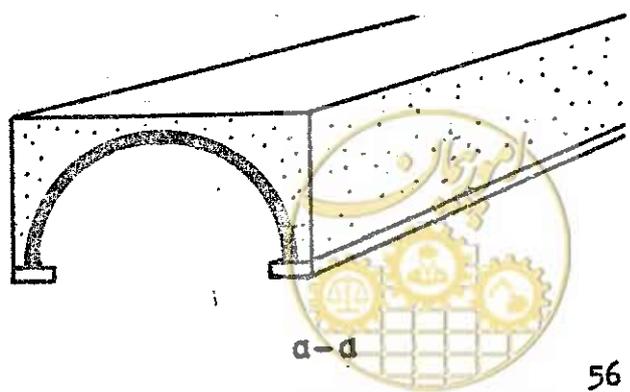
خسارت به پایه های طبقه هم کف در محل شروع قوس

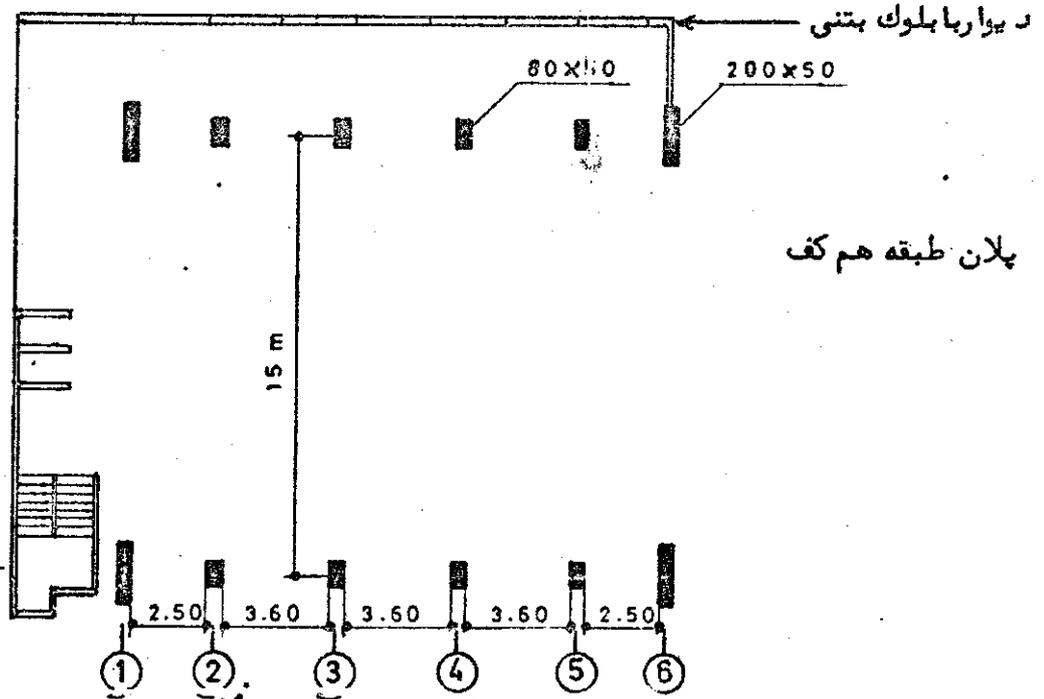
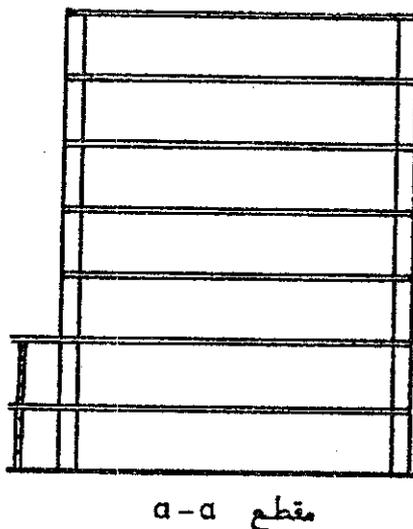
قسمت نیم طبقه ساختمان
مرکز تلغی که قسمتی از
پوشش بر روی دیوارها
بلوک بتنی قرار داده شده
است

محل ترك خوردگی در
سازه تیرها

(plates on page 62 of p.t.). Shear cracks occurred in the prestressed girders: such cracks to mezzanine prestressed girders are shown by an "X" mark in the plate on page 51

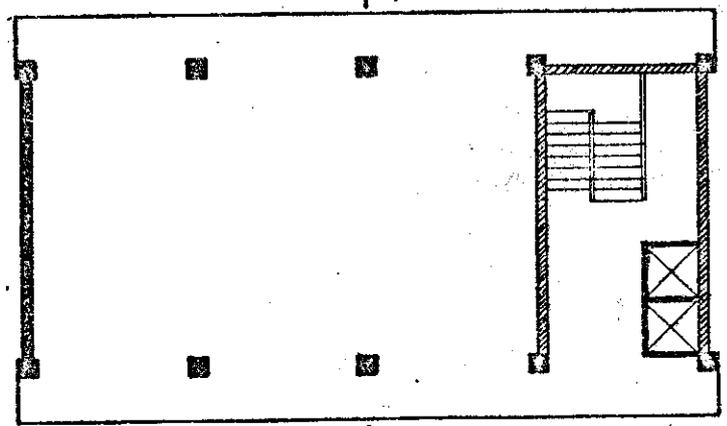
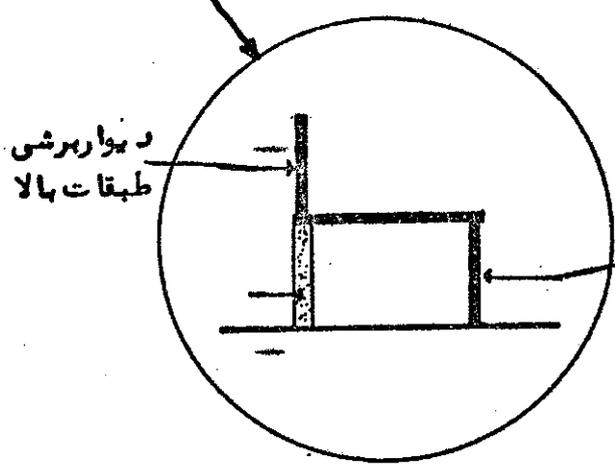
ساختمان در طبقه زیر داشته است ، همانطوریکه گفته شد در یواربرشی در طبقه هم کف در امتداد در یواربرشی طبقات دیگر نیست و در یواربرشی این طبقه در دهانه مجاور قرار گرفته است و با این ترتیب تلاش زلزله مستقیماً از یوار فوقانی به پائین منتقل نشده و در ال سقف طبقه هم کف واسطه انتقال تلاش در یواربرشی طبقات بالا به دیواری است که در طبقه هم کف قرار گرفته است و در نتیجه در زیر ال سقف این طبقه ترك هائسی بوجود آمده است همچنین در این طبقه در ستون زیر یواربرشی طبقات بالا ترك های مختصری دیده میشود

تغییر محل د یواربرشی

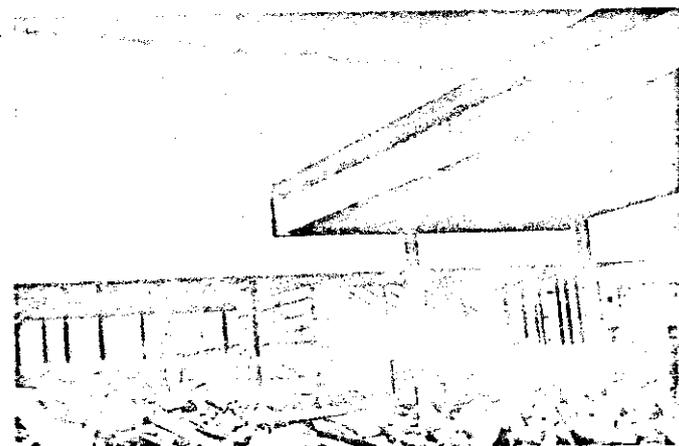
در عکسهای زیر تعمیرگاه يك طبقه شورت ملاحظه میشود که با پایه های فلزی است و گرچه خسارتی به جدار اطراف رسیده است لکن ساختمان خراب نشده است

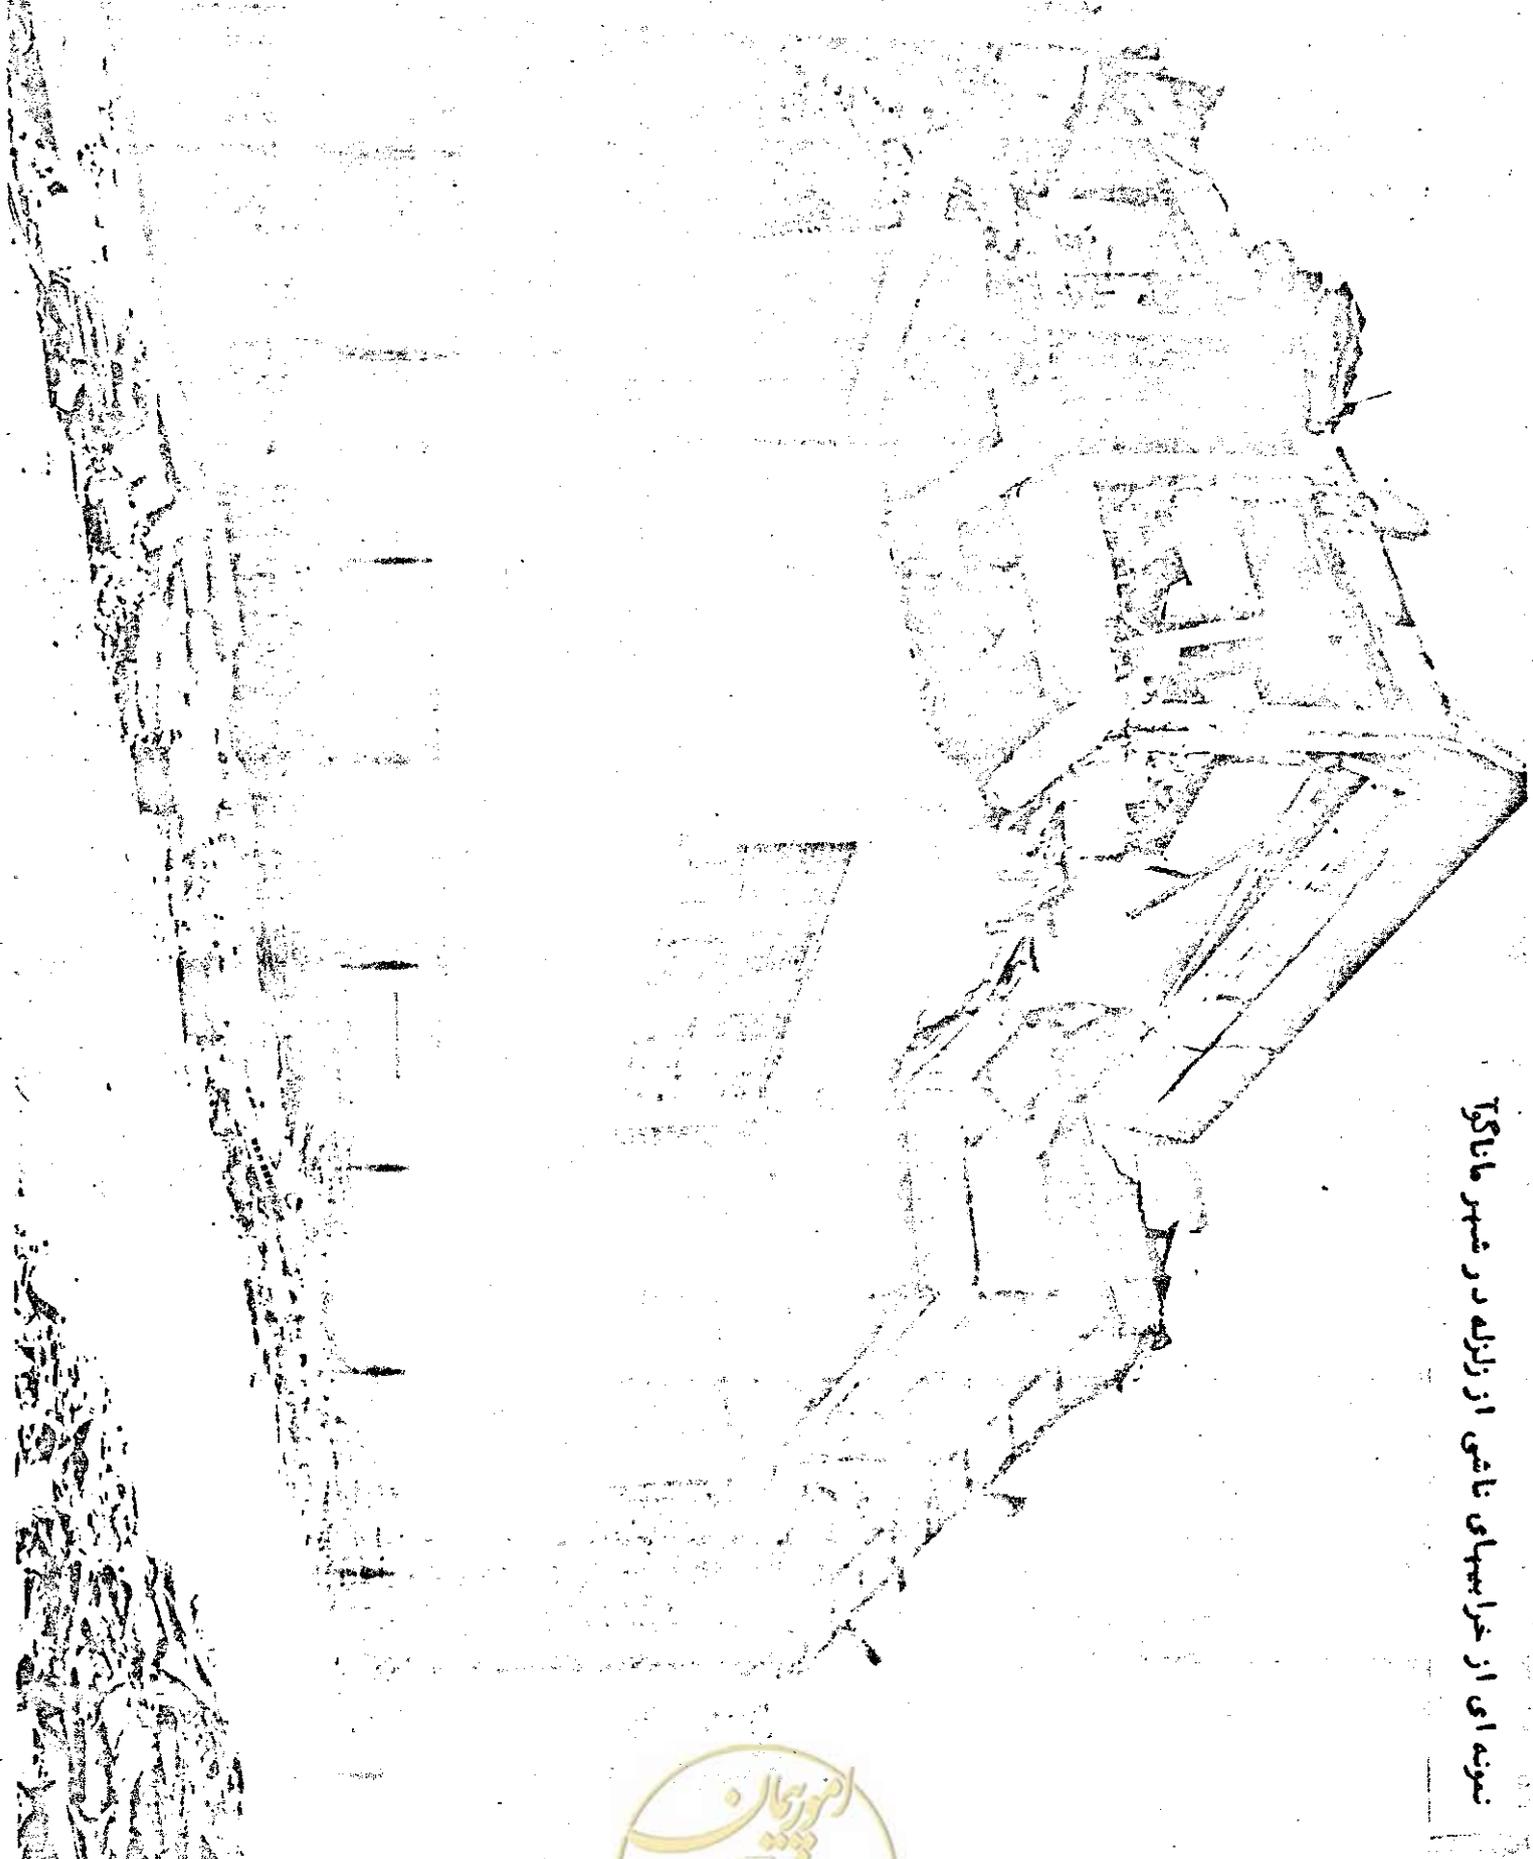
نمونه ای از خرابیهای ناشی از زلزله در شهر ماناگرا
