بررسی فنی مقدماتی

زلزله ۲۱ فروردین ماه ۱۳۵۱ منطقه قزوین

انجمن تخصصی استاندارد سازی فنی - شماره ۱۰ - مرداد ماه ۱۳۵۱

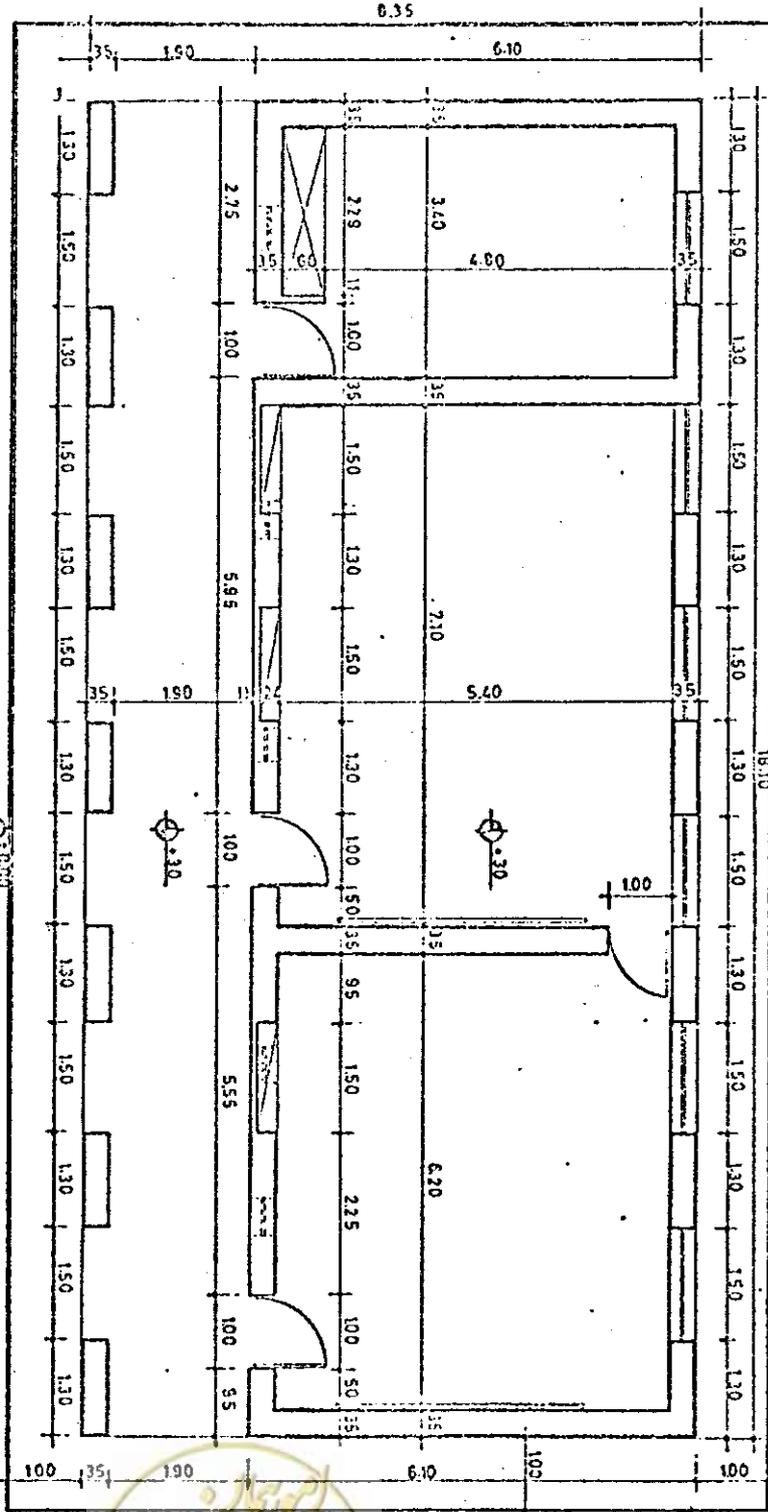
نقشه تیب مدارس نوساز

REMARK - 50cm. THICK STONE MASONRY WALLS ARE CONSTRUCTED, INSTEAD OF 35cm. THICK BRICK MASONRY MENTIONED IN DRAWINGS.

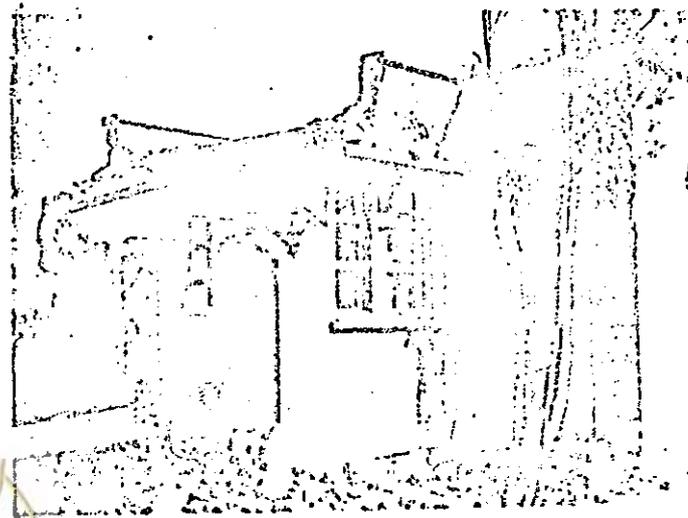
عکس‌های شماره ۲۵۹۳۴۹۳۲۵۲۲ ساختمان موتورخانه پناه عمیق قنبر

Plates No. 32-33-34-35- Pump-houses of the deep-well in Ghir
 (brick masonry building) poorepeyman.ir

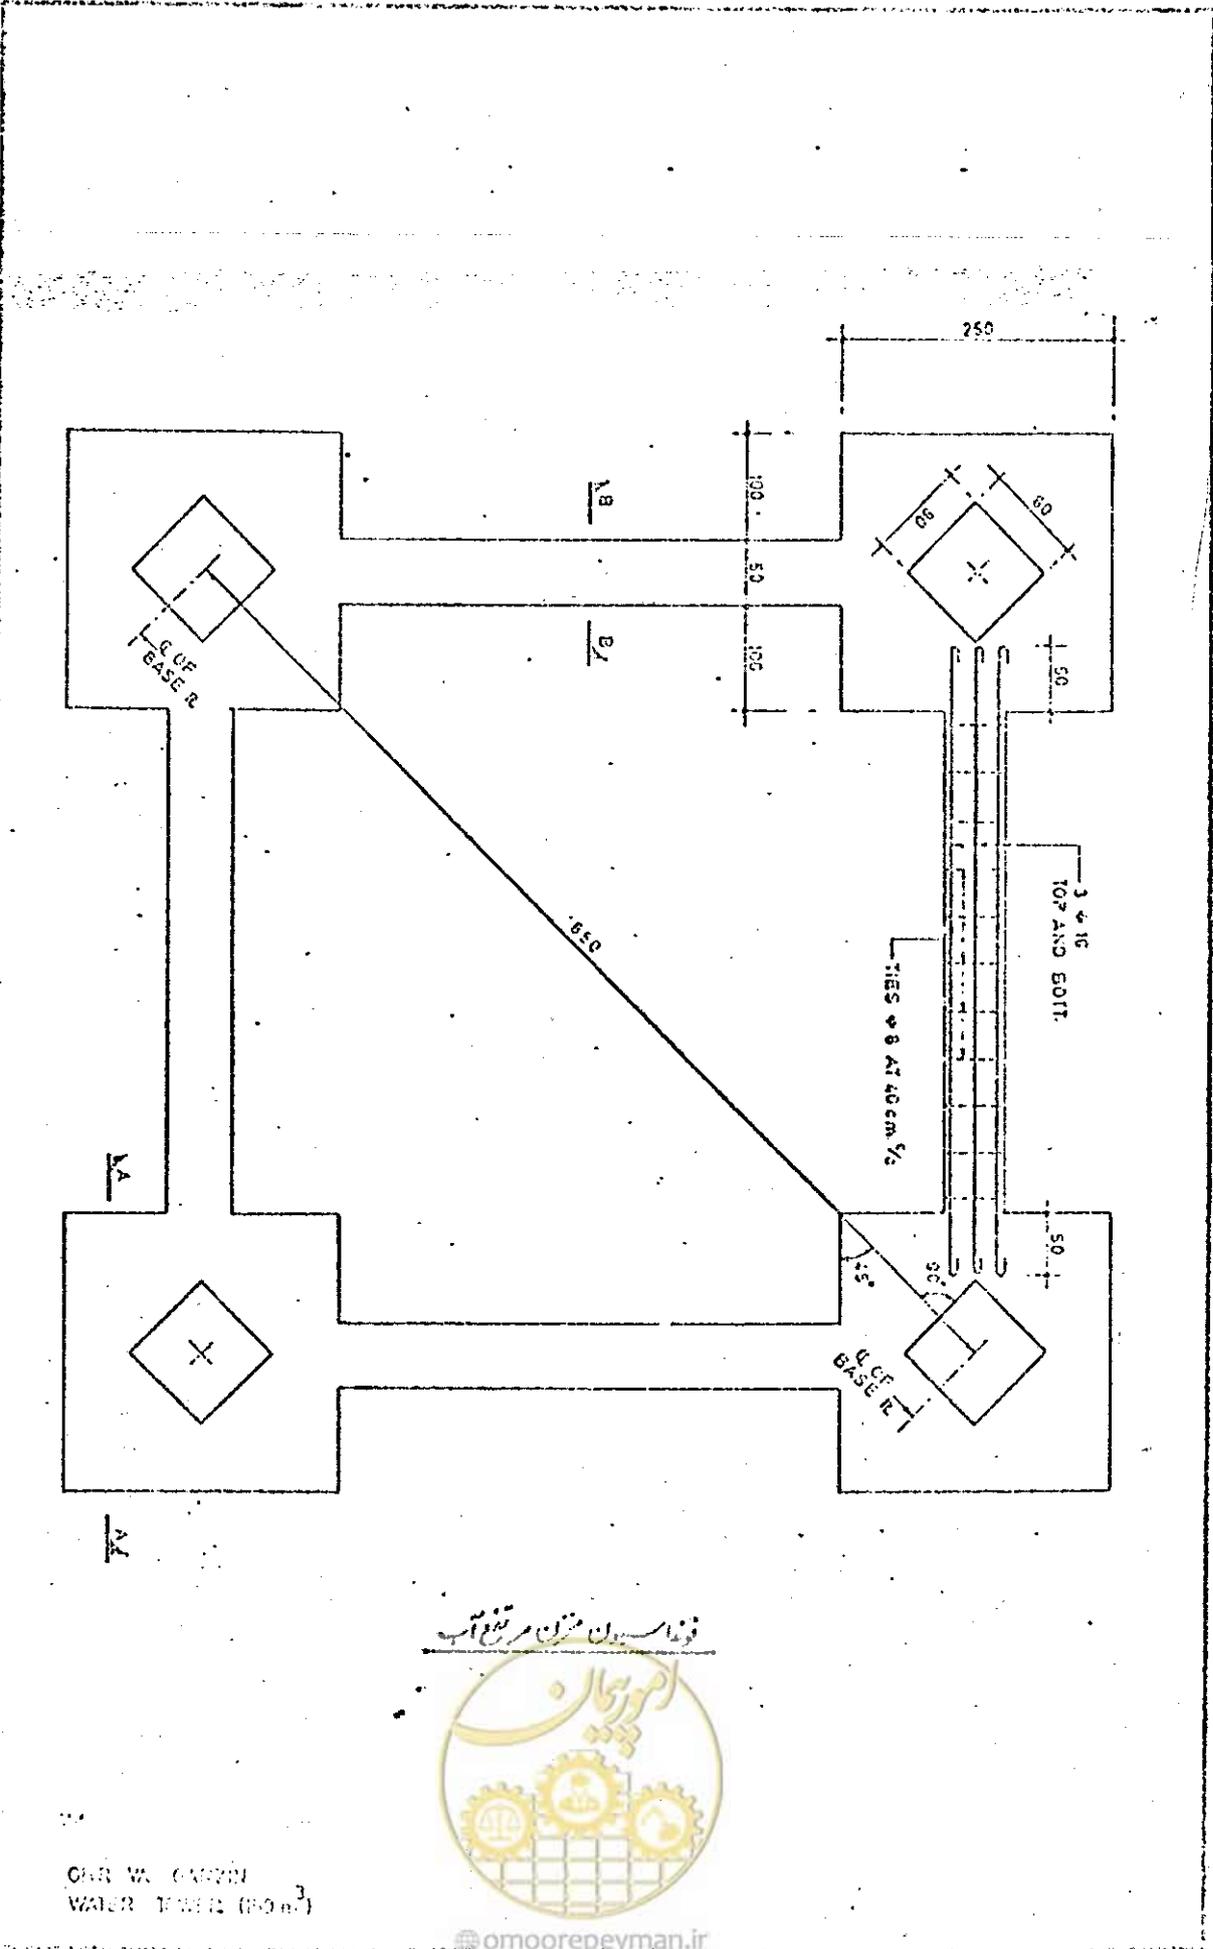
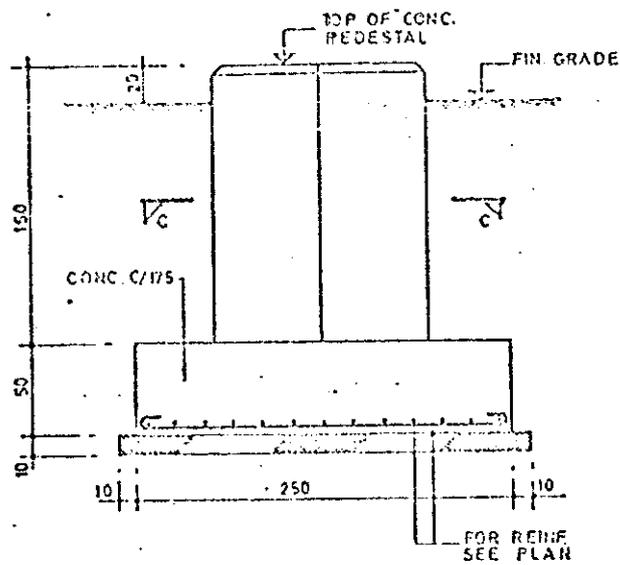
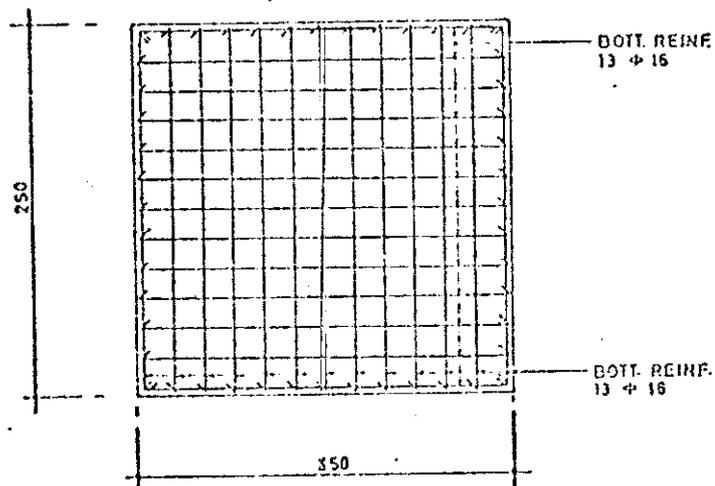
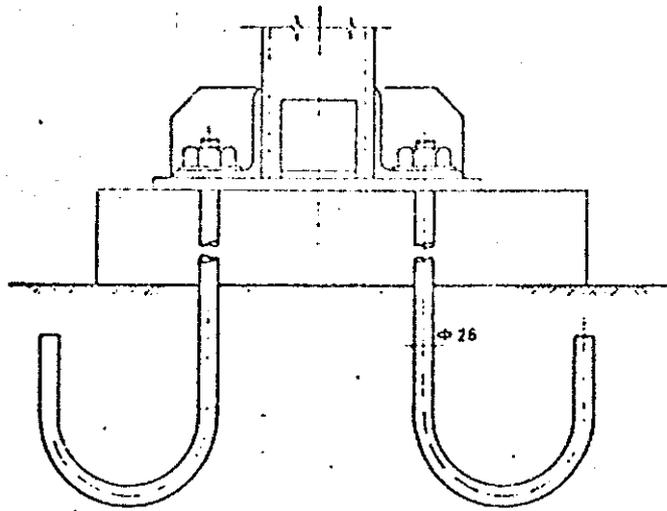
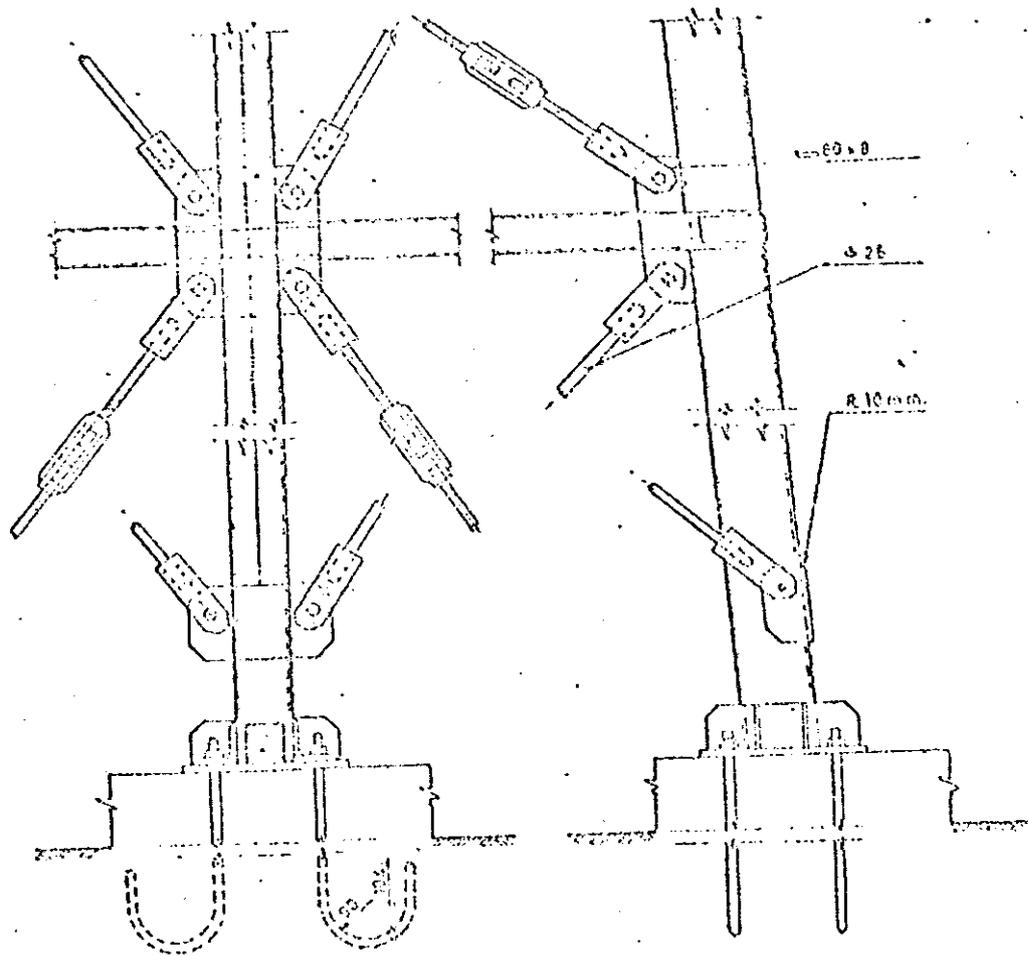
GHR VA GARZNI
WATER TOWER (150 m³)

The elevated water tank in Ghir is 22 m high and 150 m³ capacity; the tank was half full of water at the time of the earthquake, but emptied immediately after because of the breakage of the cemento asbesto main pipe-line of the city. As a result of the earthquake, two of the bracing bars at the top part of the tower were cut, but there was no other damage either to the foundation or to the structure.
