سازمان برنامه و بودجه

زلزله ۱۷ آبانماه ۱۳۵۰ بندرعباس

از: علی اکبر معین قوت محمد بنی صدر - مهدی طبرسی

اردیبهشت ماه ۱۳۵۲

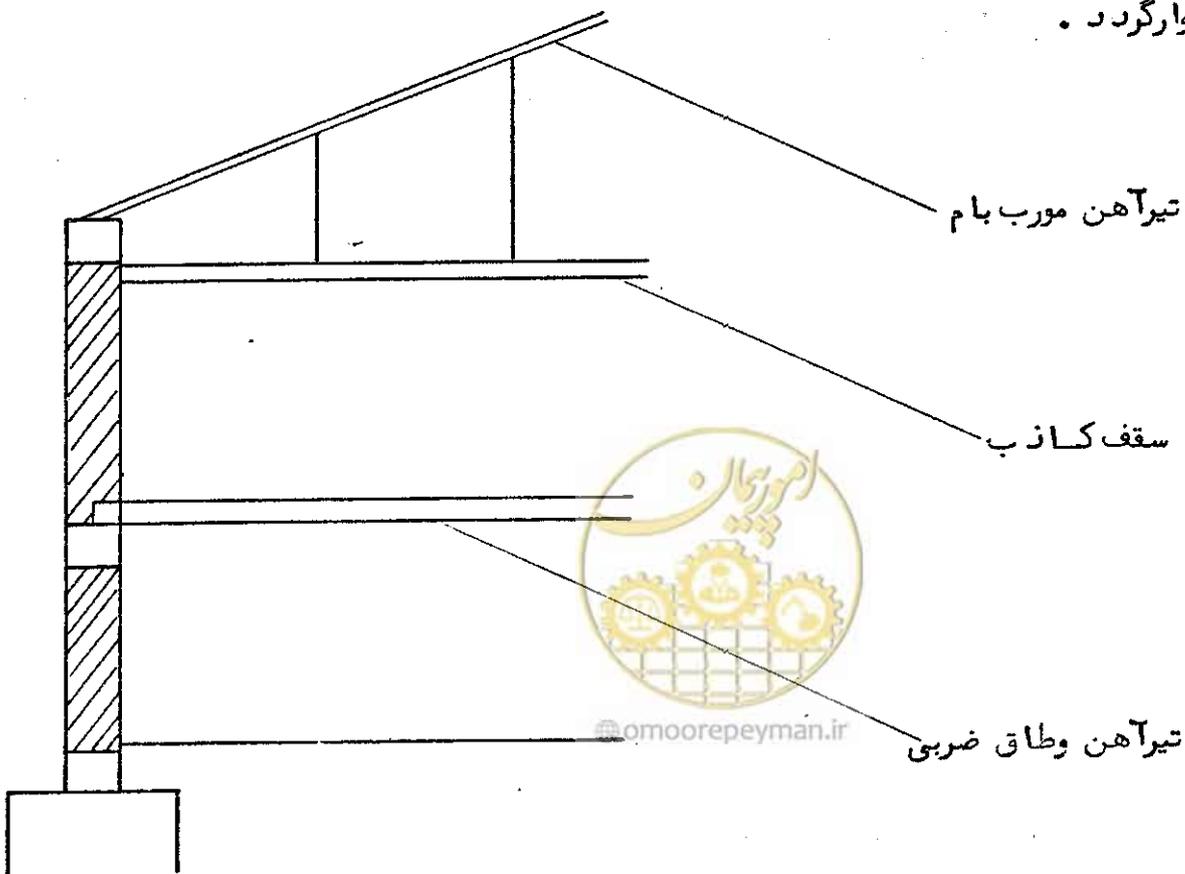
کاذب نسبته سنگین و هر متر مربع آن حدود ۵۰ کیلوگرم وزن دارد و وسیله قاب های ساخته شده از تیر آهن و پروفیل های آهنی دیگری تیر آهنهای موربی که برای پوشش بام نصب گردیده است آویزان شده است و بطور کلی هیچگونه اتصال و گیرداری بین دیوارهای خارجی ساختمان و عناصر فلزی تشکیل دهنده این سقف کاذب موجود نیست، در اثر زلزله سقف کاذب نوسان نموده است و چون باد دیوارها پیوستگی ندارد و یک پارچه کار نمیکند مرتباً بانبروی جانبی قابل توجهی در قسمت فوقانی دیوار خارجی و در زیر کلاف بتن آرمه ضربه وارد آورده است و همین ضربات موجب ایجاد ترکهای قابل توجهی در دیوار گردید به طوریکه اگر مدت زمانی زلزله اندکی بیشتر میبود و یا اگر زلزله کمی شدید تر بود مسلماً ساختمان را بطور کامل خراب میکرد. صرف نظر از اینکه پدیده فوق نشان میدهد که عدم پیوستگی عناصر فرعی و ثانویه ساختمان بدیوارها که عناصر اصلی برنده بار در ساختمان های با مصالح بنائی میباشند تا چه حد ممکن است در ایجاد خسارت بسا ختمان مؤثر واقع شود نکته مهم دیگری که در مورد این ساختمانها قابل ذکر است اثر سبک بودن دیوار می باشد زیرا بعلمت سبکی دیوار فوقانی (پوشش سقف از ورق سیمان وینیل نسوز) بدیوارها بار قائم قابل توجهی وارد نمیشود و دیوارها مقاومتی در برابر نیروی جانبی از خود نشان نمیدهند و با این ترتیب ضربات جانبی مکرر کوچک کافی است که موجب خرابی دیوار گردد.

با آنچه گذشت موضوع لزوم گیری سقفا به دیوارها نیز بخوبی روشن میشود و در مورد ساختمانهای مورد بحث لزوم گیری سقفهای کاذب بد یوارها خصوصاً در وضعی که بارقائم وارد از بام بد یوار نیز چندان قابل توجه نبود هاست اهمیت خود را بخوبی نشان میدهد.

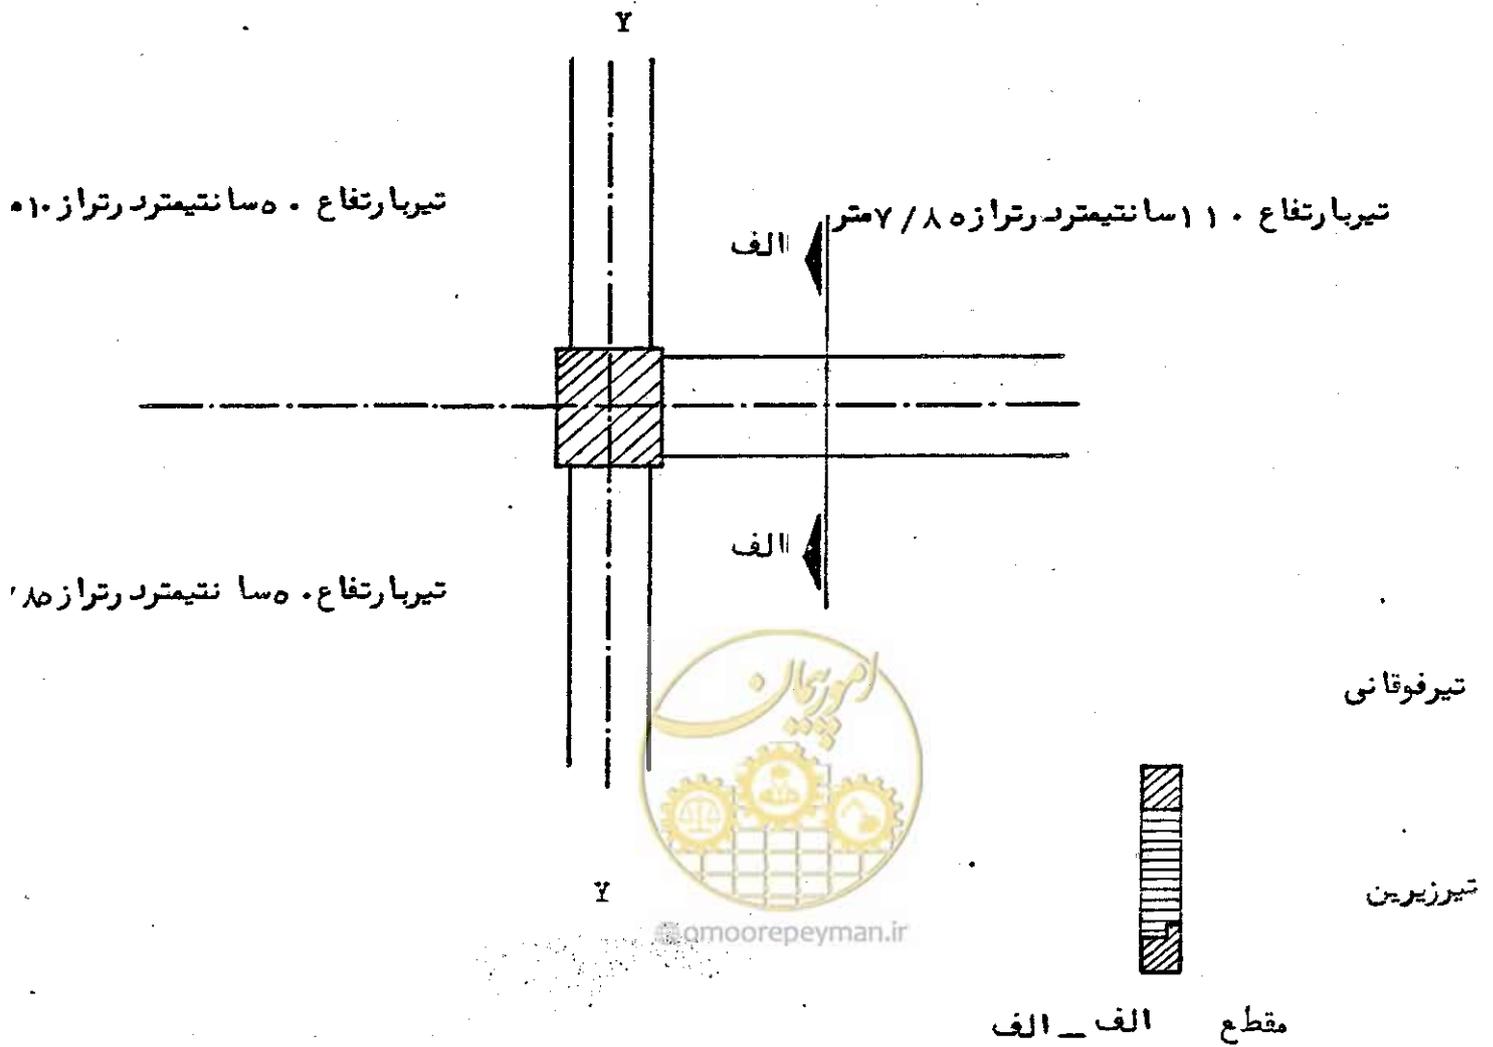
تنها نقطه گنج کننده ای که در خسارات وارده به ساختمان اصلی فرودگاه قابل توجه است ترکهای ۵ درجه محل تلاقی تیروستون میباشد که در وهله اول عیب عمدی اسکلت را اعلام میکند ولی بررسی دقیق تر نشان میدهد که این عیب نیز ناشی از بی دقتی اجرائی است .

این ستون در امتداد Y-Y در یک طرف در رقوم ۱ متر حامل تیر اصلی سالن با مقطعی بارتفاع ۵ سانتیمتر و به عرض ۳۵ سانتیمتر و در طرف دیگر در رقوم ۷/۸ متر حامل تیر یا مقطعی بارتفاع ۵ سانتیمتر و به عرض ۳ سانتیمتر است ، همچنین در امتداد X-X در یک طرف تیری با مقطع بارتفاع ۱۱ سانتیمتر و عرض ۳ سانتیمتر در رقوم ۱۰ متری و تیری با مقطع بارتفاع ۶ سانتیمتر و عرض ۳ سانتیمتر در رقوم ۷/۸ متر است فاصله بین دو تیر اولی آجرچینی شده است و در لبه تیر زیرین زاویه متنی به عرض ۱۷ سانتیمتر و ارتفاع ۲۰ سانتیمتر ساخته شده است و پشت آن آجرچینی شده است .

بطور کلی بعلمت وضع خاصی که تیرها و دالهای متصل باین ستون دارند بتن ریزی ستون در يك زمان انجام نگردیده و چه بسا بین تجدید بتن ریزی يك قسمت مدتی زیادی فاصله زمانی ایجاد شده باشد همچنین پس از بتن ریزی تیر طولی زیرین نسبت به بتن ریزی زائده بتنی روی آن اقدام شده بدون آنکه چسبندگی کافی بین بتن قدیم و بتن جدید موجود باشد و احتمالاً* ممکنست از قراردادن آرماتورهای برشی که این پیوستگی را تأمین میکند نیز خودداری شده باشد زیرا آرماتورهای برشی که در نقشه پیش بینی شده است کاملاً* مستقل از کابیه های تیر اصلی است و احتمال اینکه در ضمن بتن ریزی تیر اصلی قراردادن آنها فراموش شده باشد غیر عادی نمیشود این آرماتورهای برشی همانطوریکه گفته شد در یکطرف ۲۰ سانتیمتر باید در داخل بتن قرار گیرد (یعنی وقتی بتن ریزی تیر اصلی تا فاصله ۲۰ سانتیمتری رقوم روی تیر رسید باید قرار داده میشود) و وقت اجرائی در ضمن کار کمتر از آن است که این توجه جلب گردد در طرف دیگر این آرماتورها فقط ۶ سانتیمتر در داخل بتن قرار دارند که آنها هم بفرص عدم فراموشی عملاً* طول مؤثری نیست بطور کلی در این قبیل موارد باید آرماتور گذاری فرعی (نظیر آرماتور برشی مذکور در فوق) بنحوی پیش بینی شود که امکان هرگونه اشتباه و فراموشی سد گردد و در حقیقت قبل از انجام بتن ریزی تیر اصلی اینگونه آرماتورهای فرعی کنترل گردند .

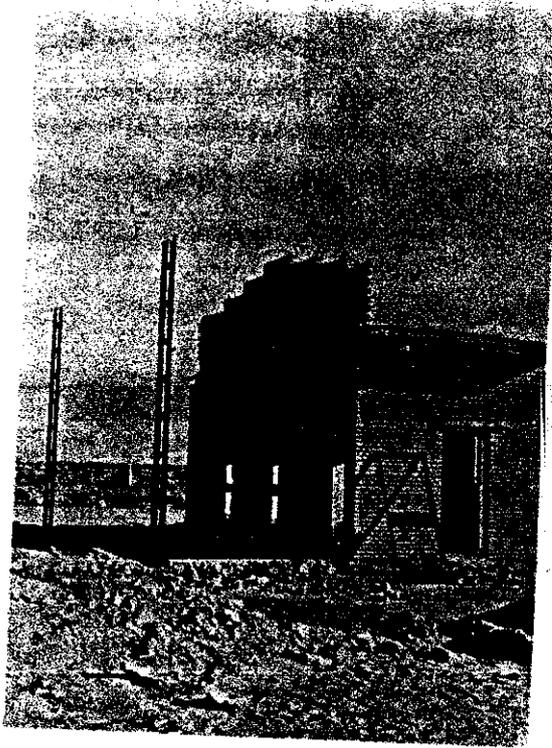
عکس شماره ۴
ساختمان مرکب از دیوار آجری و ستونهای فلزی در حال اجرا
Plate No.4 and 5
Brick masonry wall and steel column under construction,
