زلزله ۲۳ دسامبر ۱۹۷۴

# ماناگوا

پهمن ماه ۱۳۵۴

Five months after the earthquake, the writer visited the damaged area, and observed several buildings which were struck by the earthquake. This report is the result of 10 days of field investigation. The report has been prepared in Persian and describes the behaviour of some of the buildings which were located in the area.

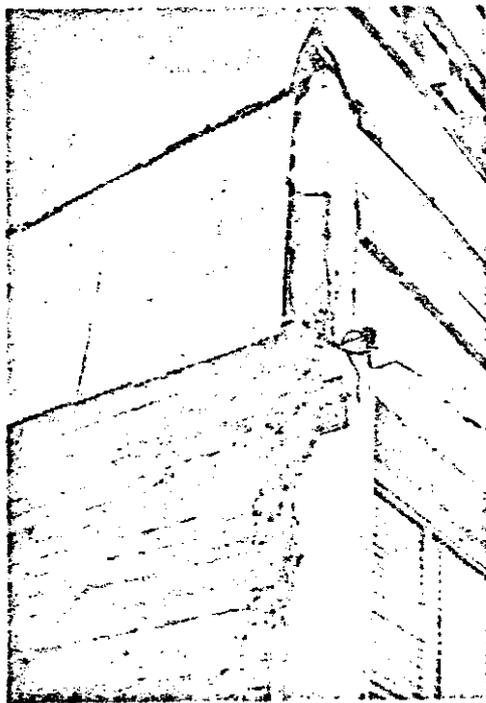
ساختمان فیلیپس

ساختمان بتن آرمه ۶ طبقه که در طبقه سوم ،  
ستون گوشه ساختمان در بالا و پائین خرد شده  
و قسمتی از دیوار خارجی نیز خراب شده است و  
بجای آن ورق آهن کوبیده اند

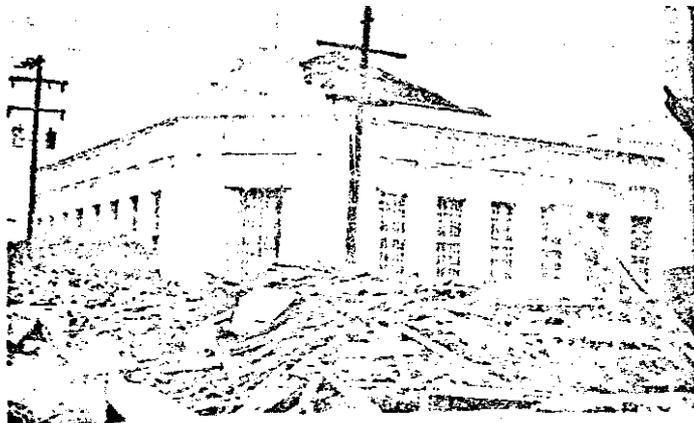
قسمت قدیمی ساختمان بانک ملی نیکاراگوا، سقف بتن آرمه گنبدی  
( خسارت وارده باین ساختمان از یلاره ترکهای جزئی در دیوارها و  
ریخته شدن سفال های روی سقف گنبدی تجاوز نمیکند )

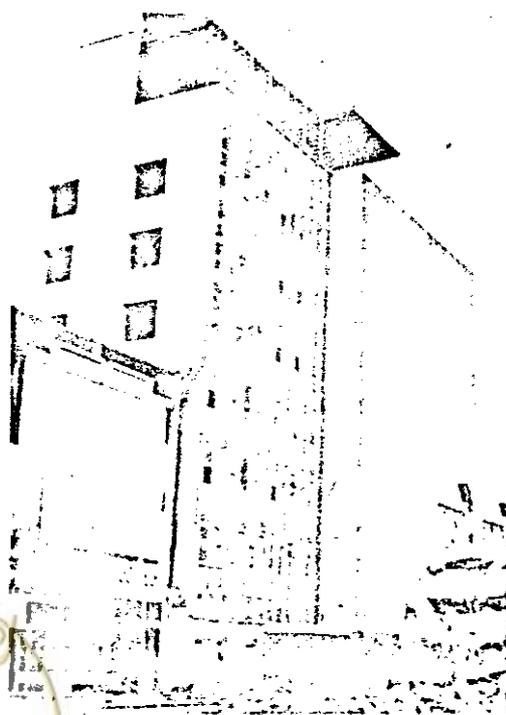
ساختمانهای هتل بالمورال

این هتل از دو ساختمان مجاور هم که اولی در ۸ طبقه (یک طبقه زیرزمین است) و دومی (۱ طبقه سه طبقه زیرزمین است) میباشد. این دو ساختمان بطور مستقل و جدا از هم ساخته شده اند، هر دو ساختمان با اسکلت بتن آرمه ساخته شده است. این دو ساختمان با یک شکاف از هم جدا شده اند و در اثر وقوع زلزله این شکاف باز شده و خصوصاً در طبقات بالا فاصله دو ساختمان از هم خیلی زیاد شده است، در اثر وقوع زلزله صد ماتی که قسمت عمده آن خسارت به تیغه های آجری است باین دو ساختمان وارد گردید و خصوصاً به علت وقوع حریق در طبقه زیرزمین این خسارات تشدید گردید. در زیرزمین ساختمان (۱) طبقه یکی از ستونها خسارت زیادی دیده است در این ساختمان بتن قسمتی از ستون خرد شده و آرماتورها کمانه کرده است. تیغه های این ساختمانها با آجر مجوف بوده و زلزله خسارت زیادی به آنها خصوصاً در طبقات بالا وارد آورده است.

خسارت به ستون بتن آرمه (کمانه کردن آرماتورها)

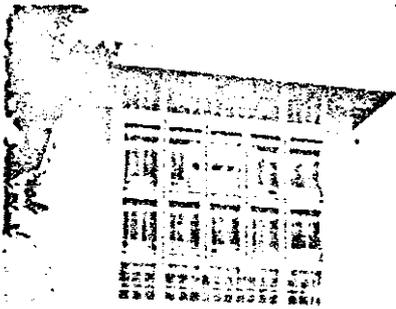
ساختمان دادگستری (بعد از زلزله)

در قسمتی که ساختمان با قاب بتن آرمه ساخته شده خسارت در محل بالا و پایین  
ستون طبقه سوم ایجاد شده و بتن ستونها را نیز نقاط ریخته شده است و علاوه بر آن  
بد یوارهای خارجی که از آجر مجوف ساخته شده شده زیادی وارد شده است. همچنین  
سینگهای نمای روی ستونها در باره ای از قسمتها کنده شده و ریخته است.

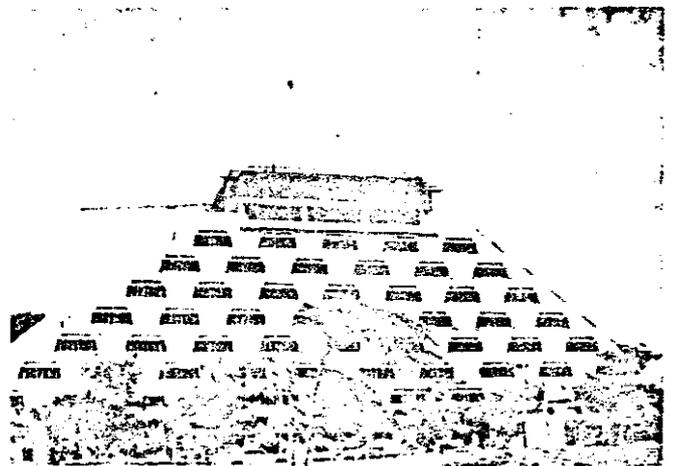
دیوارهای ساختمان از بلوک پیش ساخته شده بتنی ساخته شده است و به این دیوارها خساراتی وارد شد و خصوصاً در دیوارهای خارجی بین طبقات دوم و پنجم و در دیوارهای داخلی طبقات بالاترک های شدیدی ایجاد شد .

ساختمان هتل اینترکنینتال  
( ۵ ماه بعد از زلزله) →  
بطوریکه ملاحظه میشود طبقات بالا را  
تجدید ساختمان مینمایند ، همچنین  
دیوارهای با بلوک بتنی بین پنجره ها  
که در اثر زلزله خسارت دیده ترمیم  
کرده اند

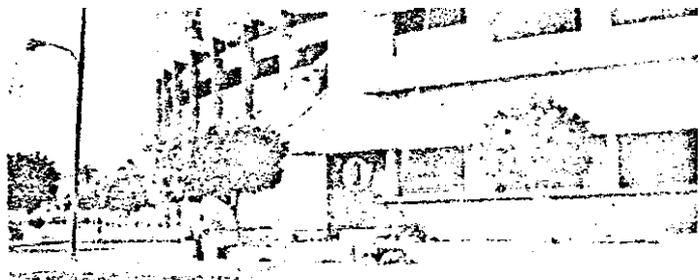
سقوط برج نورا فکن استاد پوم

One of the steel support towers for lighting was observed to have been bent (plate on page 47 of p.t.).

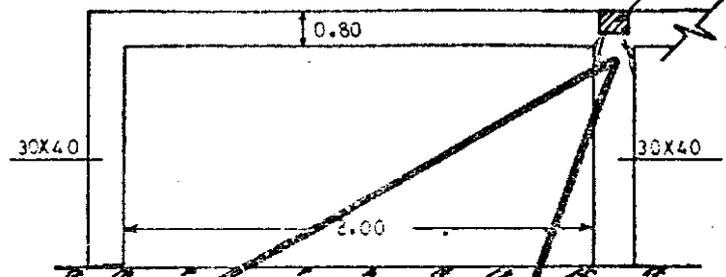
عمل تلافی تیرهای مشاعده

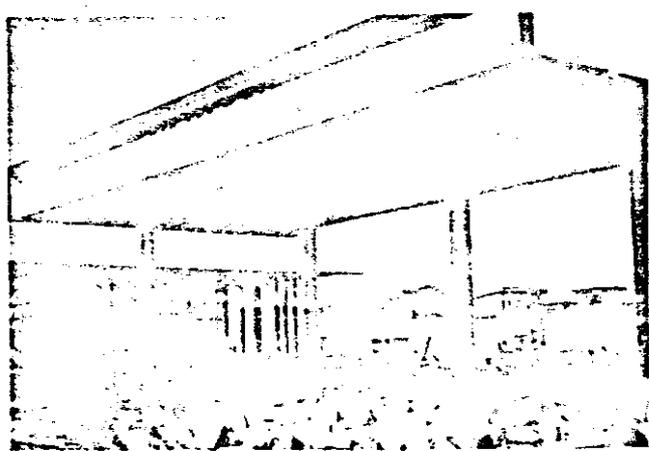
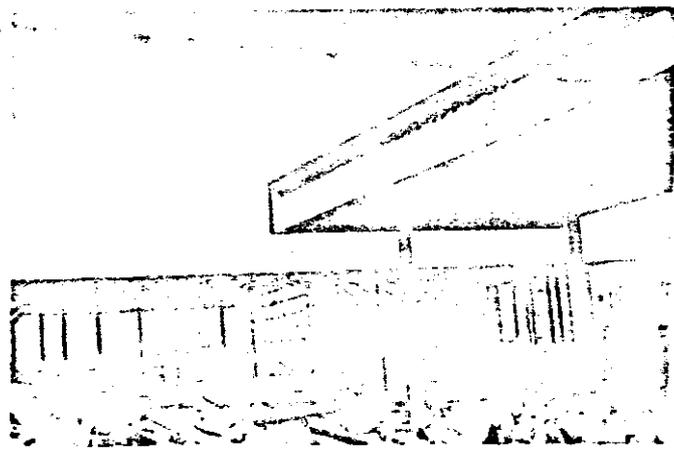
در عکسهای زیر تعمیرگاه یک طبقه شورلت ملاحظه میشود که با پایه های فلزی است و گرچه خسارتی به جدا اطراف رسیده است لکن ساختمان خراب نشده است
