سازمان برنامه و بودجه

زلزله ۱۶ اسفندماه ۱۳۵۳ سرخون

« بندرعباس »

زلزله ۱۶ اسفند ماه ۱۳۵۲ سرخون (بندرعباس)

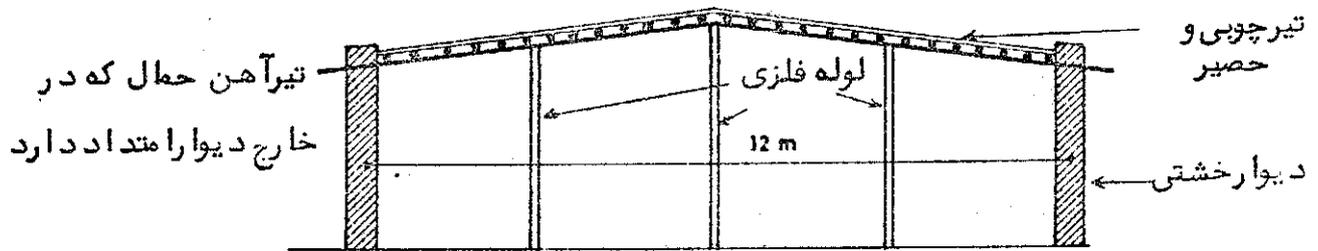
Plate 12

ساختمانی است که دیوارهای آن خشتی و با بازشوی بسیار کم است. سقف ساختمان دارای شیب مختصری است. ساختمان دارای دو دیوار طولی با فاصله ۱۲ متر از یکدیگر میباشد و دهانه ۱۲ متری با سه ردیف ستون از لوله آهنی به چهار قسمت تقسیم شده است. فاصله ستونها از یکدیگر در امتداد طولی حدود ۲/۵ متر است و این ستونها در روی سقف بوسیله تیر آهنی با شیب ملایم بیکدیگر بسته شده و تکیه گاه انتهائی تیر آهنها دیوار خشتی است و حدود ۳۰ سانتی متر بطرف خارج ادامه یافته اند.

پوشش سقف بر روی این تیر آهنها قرار دارد. باین ترتیب که در جهت طولی تیر چوبی بطور یکسره بر روی تیر آهن تکیه کرده و سقف بوسیله حصیر و اندود گاه گل پوشیده شده است. زلزله باین ساختمان خسارتی وارد نیآورد.

بطوریکه ملاحظه میشود ساختمان از نوع خشت و گلی است و برای مقاومت در برابر زلزله طرح نگردیده است. لکن عوامل کوچکی مرچرد است که توانسته است این ساختمان را در برابر زلزله ای با شدت متوسط مقاوم نماید. از قبیل کم بودن مقدار بازشوها - فاصله قابل توجه اولین بازشوا از گوشه دیوار و پیوند نسبی که سقف با دیوارها دارد. گرچه نوع سقف چوبی و حصیر و گل برای مناطق زلزله خیز مناسب نیست لکن ملاحظه میگردد که با امتداد یافتن تیرها بخارج از دیوار تا حدی پیوستگی سقف و دیوار تامین شده و موجب گردیده است که ساختمان در برابر زلزله کوچک و متوسط مقاومت کند. این نتیجه برای ساختمانهای روستائی که با مصالح محلی و ارزان ساخته میشود قابل استفاده است که با کاربرد آن میتوان لا اقل ساختمان را تا حدی در برابر زلزله مقاوم تر نمود.

در جنب این ساختمان، ساختمان خشتی دیگری است که بعلت عدم مراعات نکات فوق و سنگین تر بودن سقف صدمه دیده و دو دیوار متعامد در محل التقا خراب شده است.

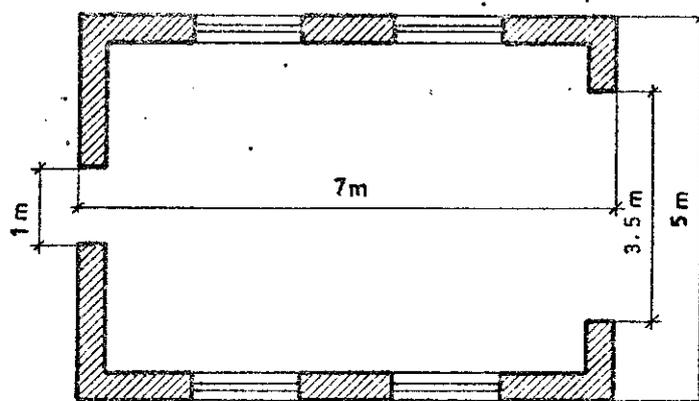
Plate 22

پلان تیپ موتورخانه چاه آب

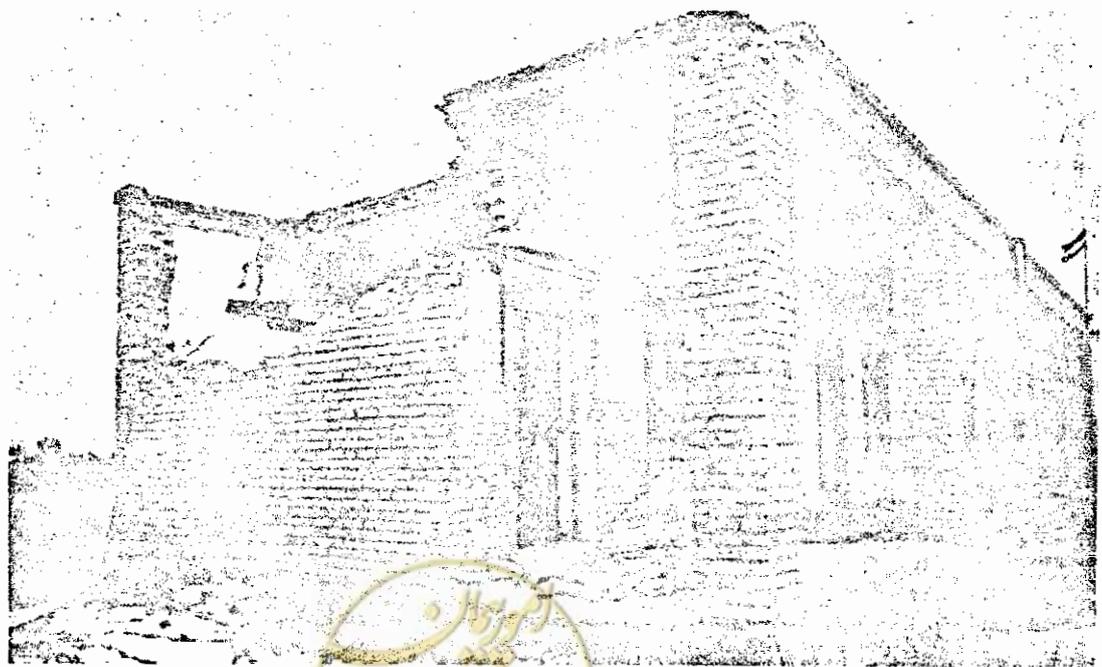
Plate 30

در جنب ساختمان دبستان سرخون ساختمان دیگری با بلوک بنتلی در سال ۱۳۵۲ ساخته شده است که سقف آن چوبی و سبک است. سقف این ساختمان از چهار تراشهای چوبی که بفاصله ۴۰ سانتیمتر از یکدیگر قرار داده شده و تخته کوبی کامل بر روی این چهار تراشها انجام گردیده است. موجب شده که روبهمرفته سقف يك پارچه ای را تشکیل دهد، خسارت وارده به این ساختمان خیلی کمتر از ساختمان آجری مجاور است و نشان میدهد که تا چه حد سقف تیرآهن و طاق ضربی در دهانه های انتهایی چنانچه بخوبی به دیوار بسته نشده باشد خطرناک می باشد.
